Celostna ekoremediacija Kučnice kot trajnostna strategija upravljanja z vodami s ciljem izboljšanja ekološkega stanja

ANALIZA IZVEDENIH UKREPOV V REGIJI

Dosežek D.T2.1.4

Akronim projekta: **RENATA**

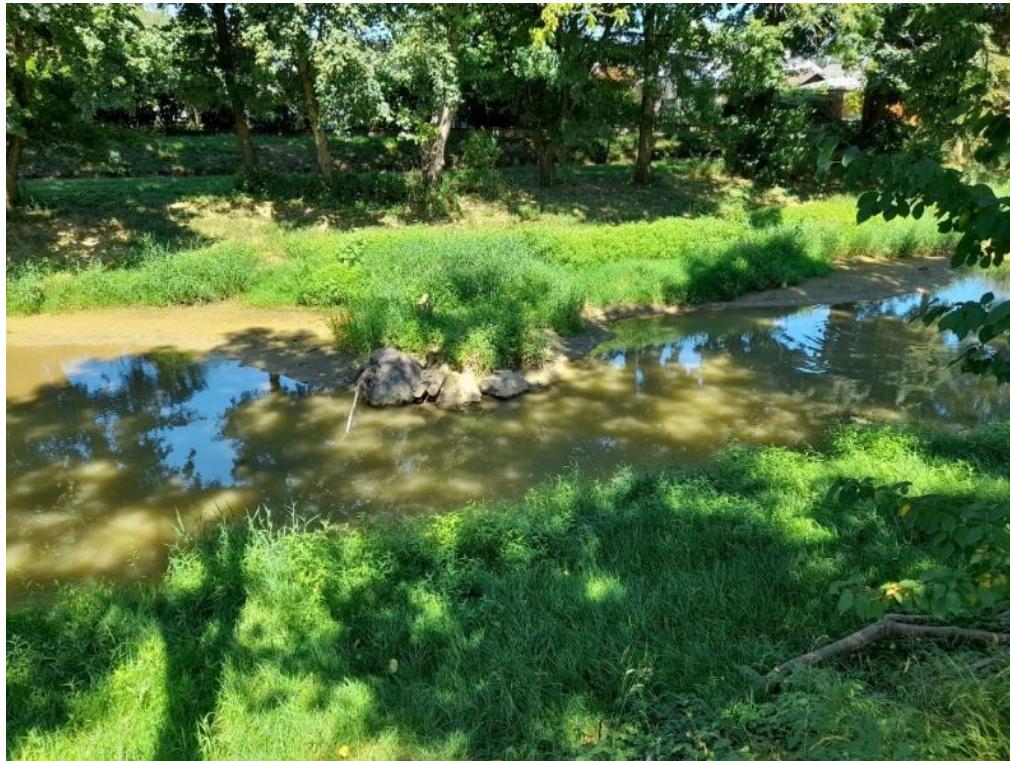
Slika 3: Sipina iz zemljine zaključena s skalami in lesenimi elementi zožuje prečni profil

Abbildung 3: Eine mit Steinen und Holzelementen belegte Erddüne verengt das Querprofil

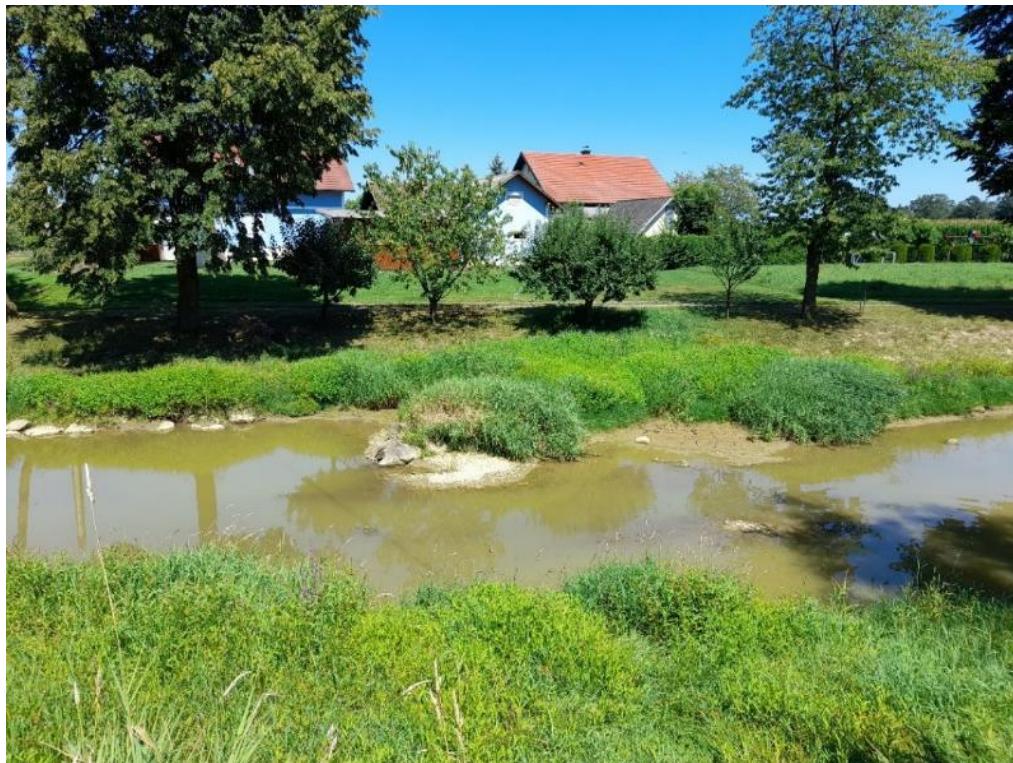
Slika 4: Sipine ob levri brežini iz zemljine in proda ter nekaj skalami

Abbildung 4: Dünen am linken Ufer, bestehend aus Erde, Kies und einigen Steinen

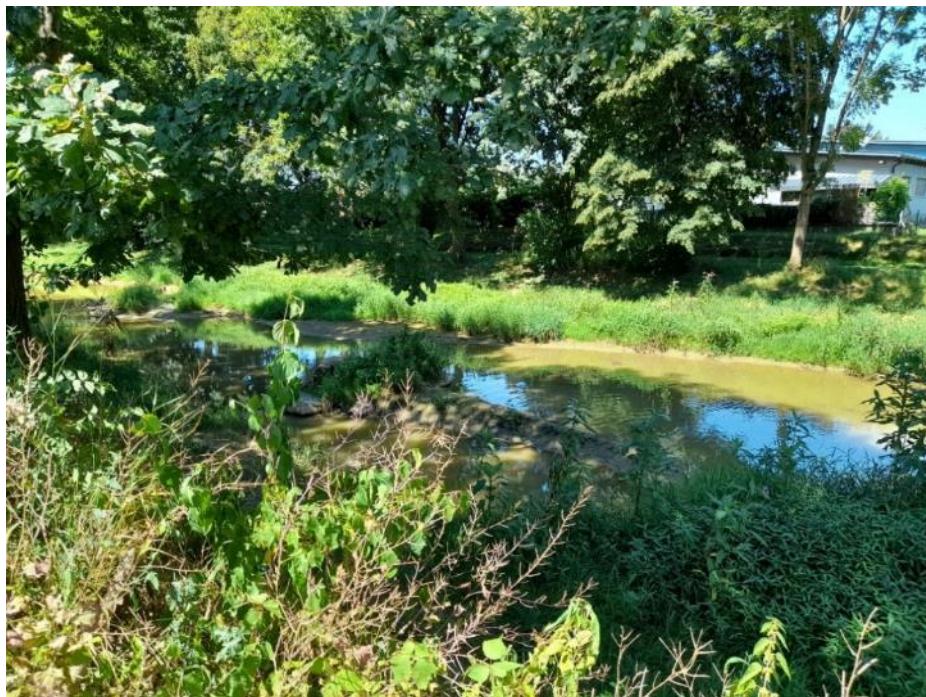
Slika 5: Otok iz zemljine znotraj same struge

Abbildung 5: Eine Insel aus Erde innerhalb des Flussbetts

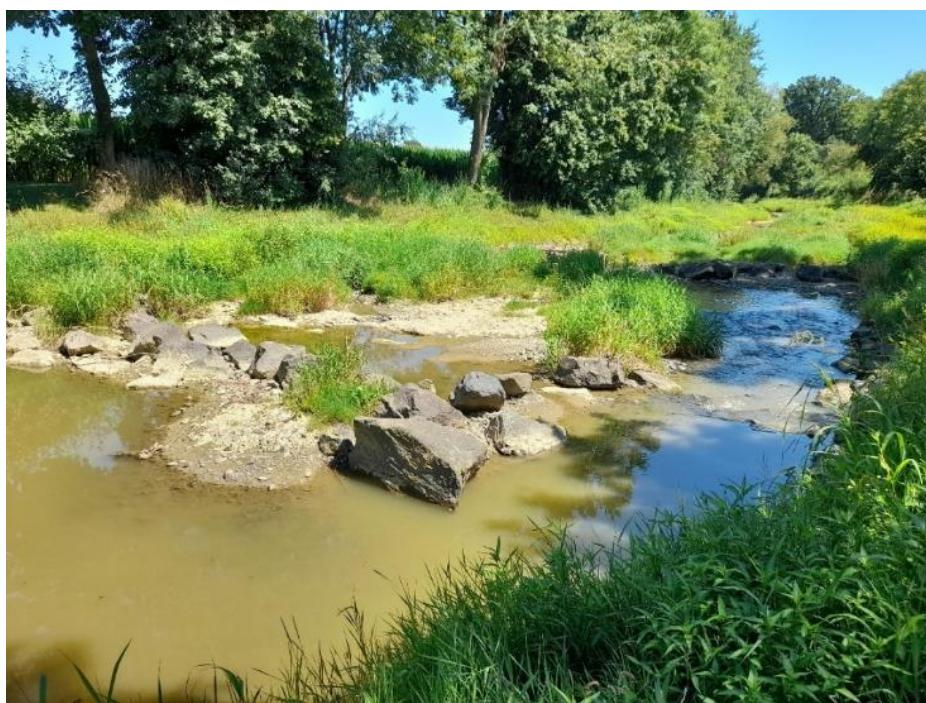
Slika 6: Naložene skale skozi večji del prečnega profila zožujejo pretočni profil. Za skalami nastajajo plitvi bazenčki, cela struktura pa ustvarja rokav rečnega zavoja. Ob zaključku skal, v sredini rokava, je umeščen talni prag

Abbildung 6: Die gestapelten Felsen, die den größten Teil des Querschnitts ausmachen, verengen das Strömungsprofil. Hinter den Felsen bilden sich flache Becken, die gesamte Struktur bildet den Arm der Flussschleife. Am Ende der Felsen, in der Mitte des Arms, befindet sich eine Sohlschwelle

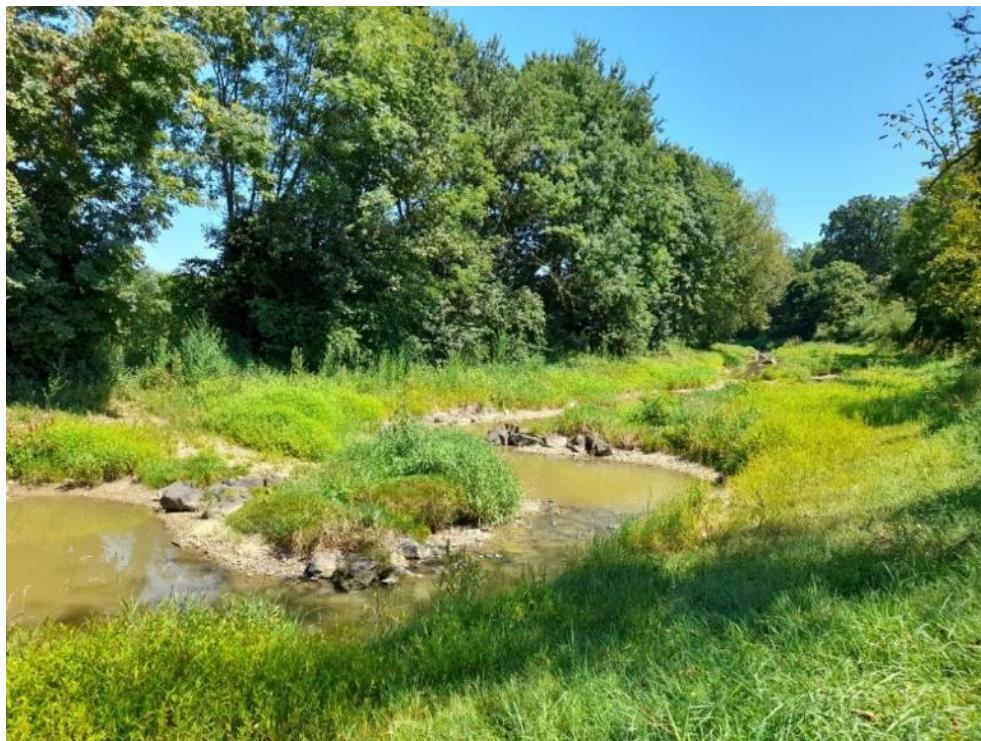
Slika 7: Meander oblikovan s pomočjo zemljine, proda in skal

Abbildung 7: Ein Mäander aus Erde, Kies und Steinen

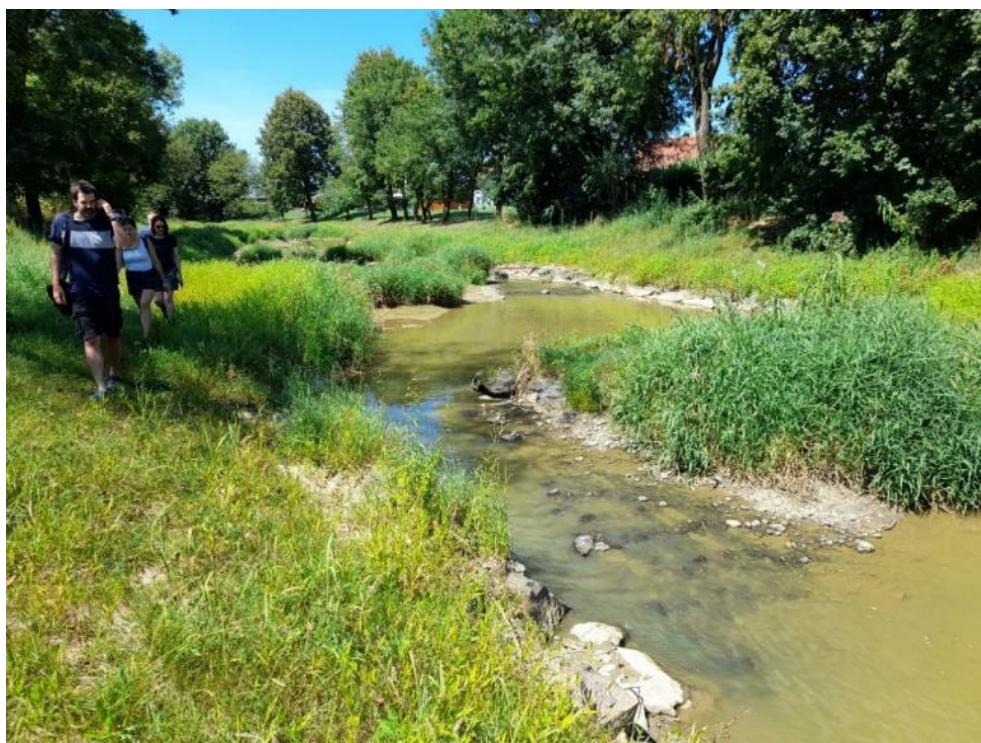
Slika 8: Prehodna cona v meandru z nižjo gladino ter prodniki in kamni za substrat, kjer je vodni tok hitrejši

Abbildung 8: Übergangsbereich in einem Mäander mit niedrigerem Wasserstand und Kieseln und Steinen als Substrat, in Bereichen in denen das Wasser schneller fließt

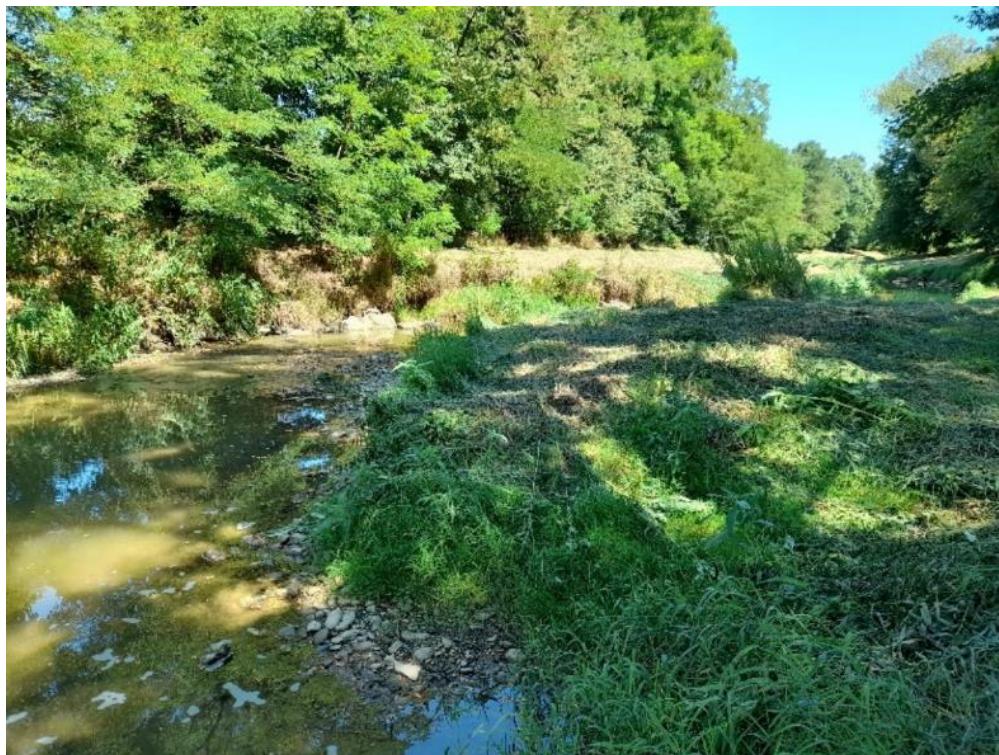
Slika 11: Prodišče ob desni brežini

Abbildung 11: Sedimentbank am rechten Ufer

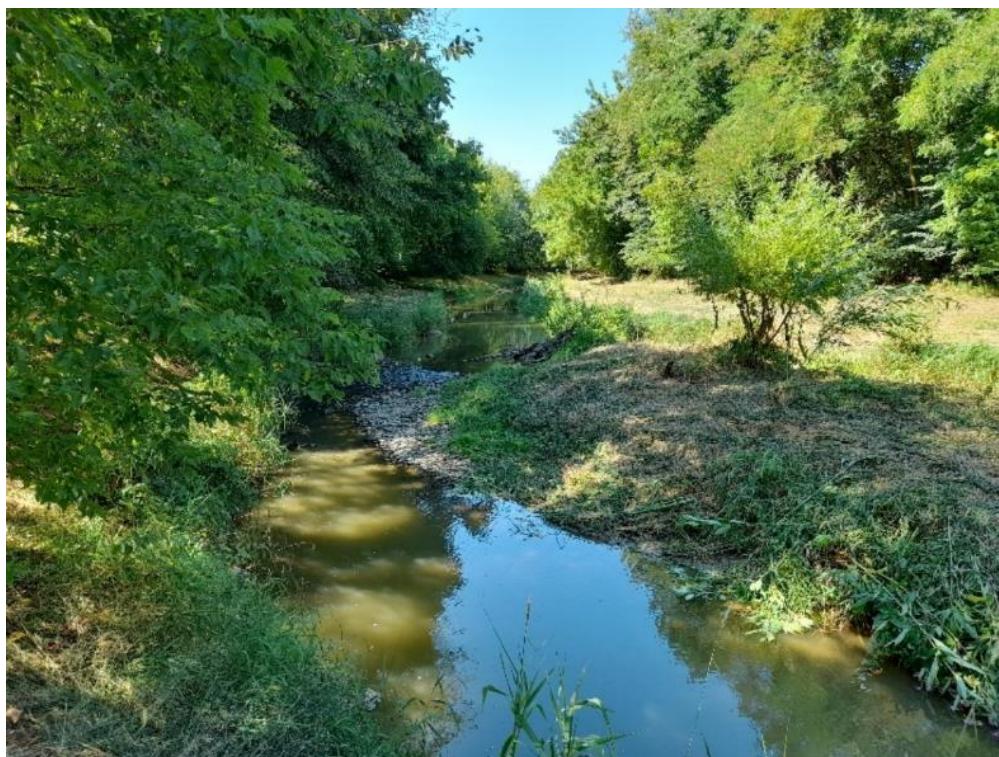
Slika 12: Prodišče ob levi brežini, poleg njih so brzice

Abbildung 12: Eine Kiesgrube am linken Ufer, mit Stromschnellen daneben

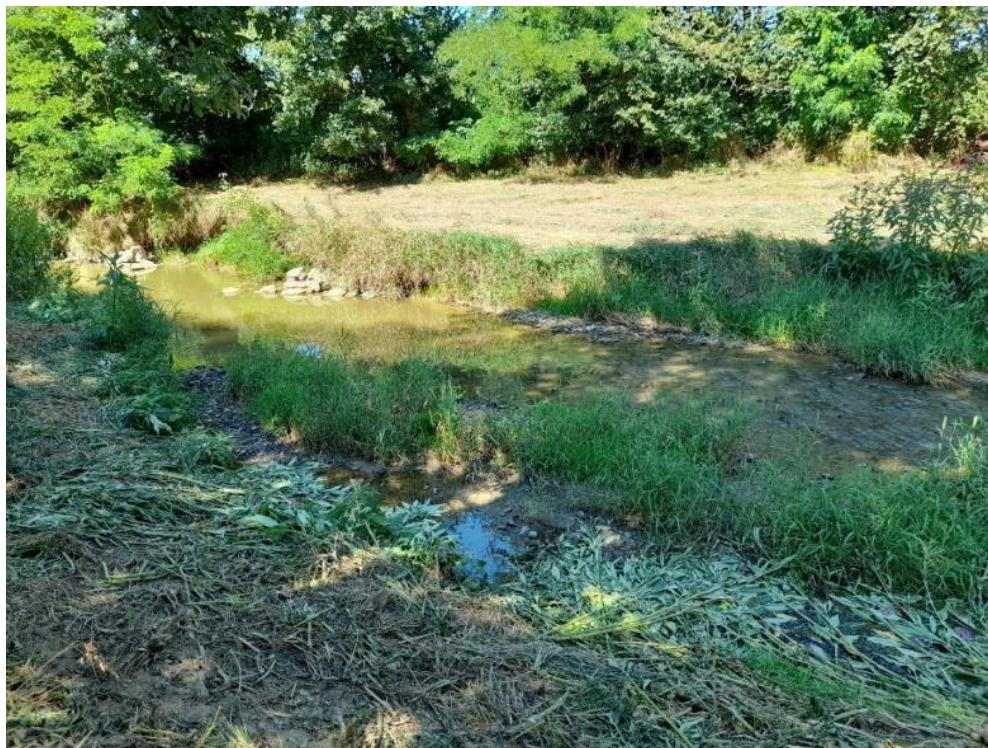
Slika 13: Območje s prodnim substratom in hitrejšim tokom

Abbildung 13: Bereich mit Kiessubstrat und schnellerer Strömung

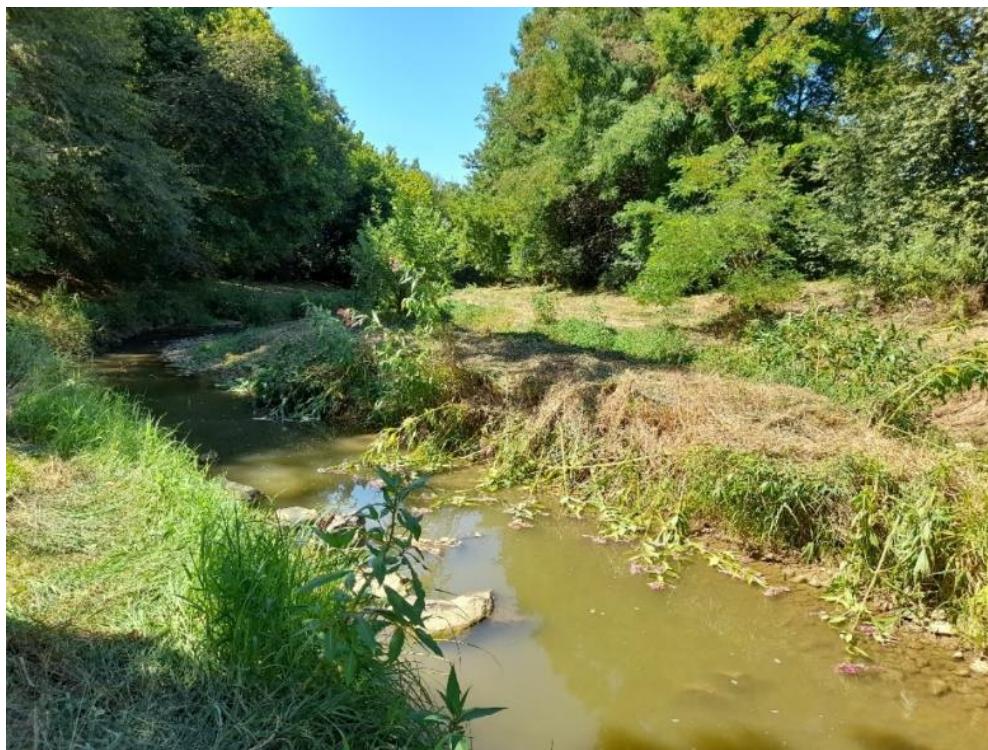
Slika 14: Skale v strugi, ki ustvarjajo razgibanost dna in dajejo zavetje ribam in vodnim organizmom

Abbildung 14: Felsen im Flussbett, die einen abwechslungsreichen Boden bilden und Fischen und Wasserorganismen Schutz bieten

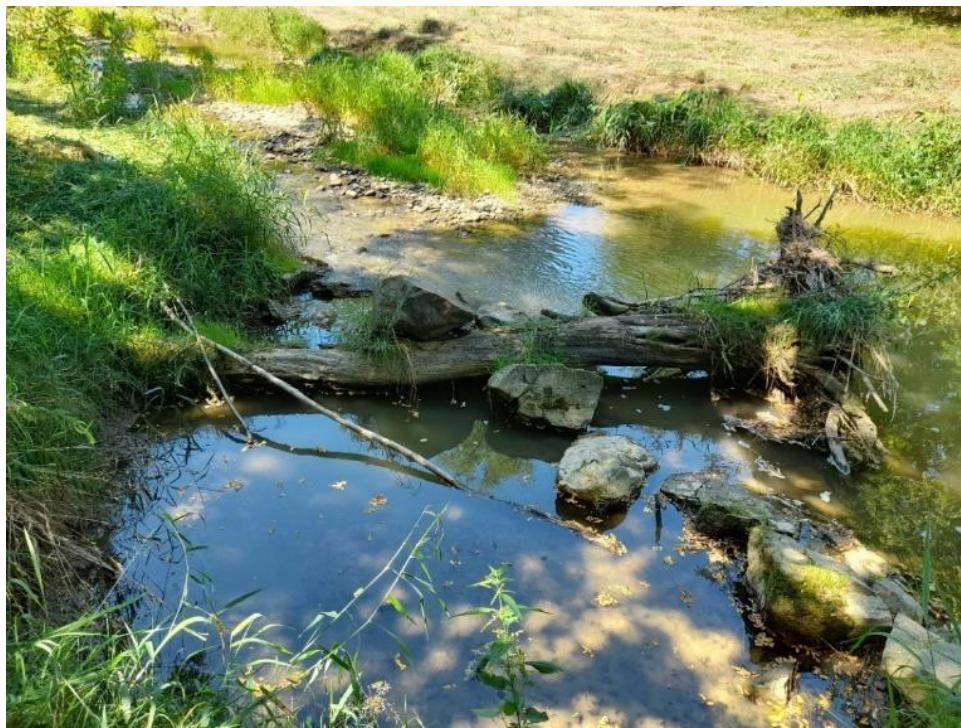
Slika 15: Bazen urejen iz skal ter podrtega drevesnega debla, ki ustvarja zavetje in habitat za ribe in druge vodne organizme

Abbildung 15: Ein Tümpel aus Steinen und umgestürzten Baumstämmen, der Schutz und Lebensraum für Fische und andere Wasserorganismen bietet

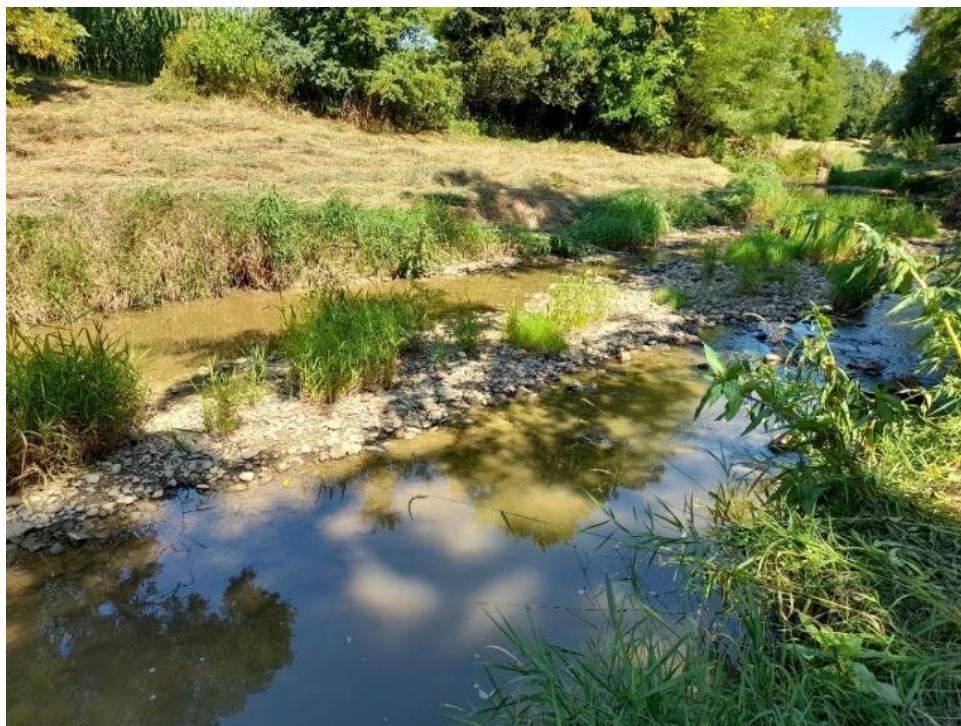
Slika 16: Prodni otoki znotraj struge

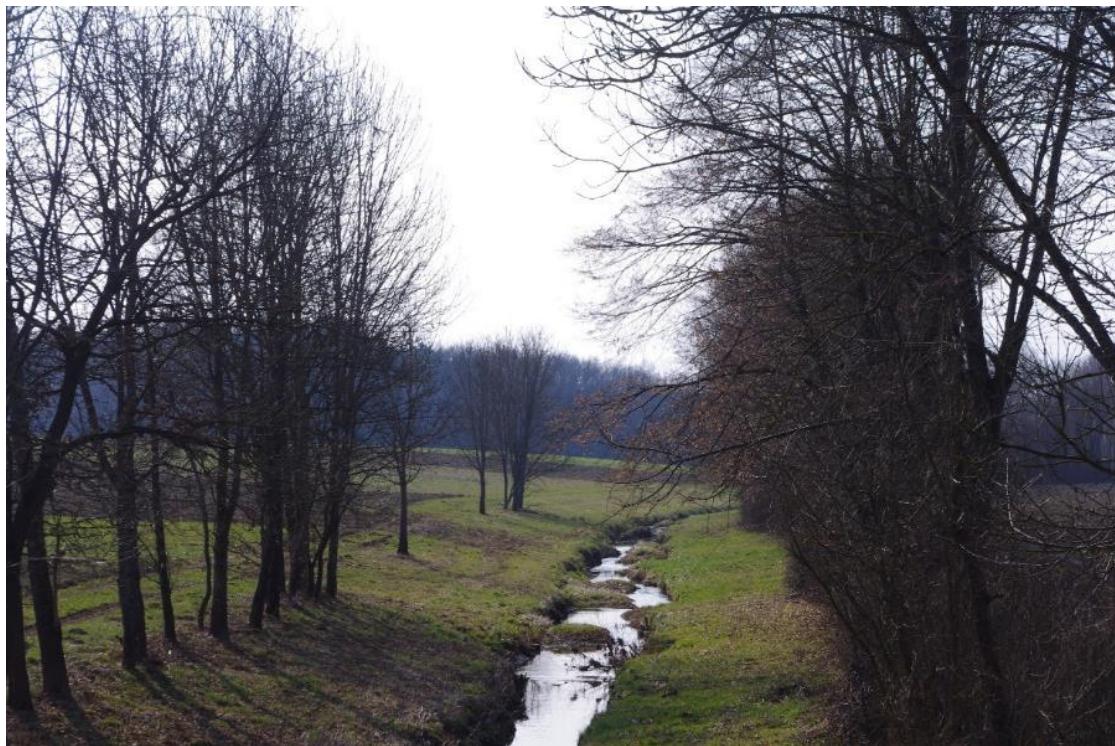
Slika 18: Situacija meandrirajoče struge znotraj kanala Kučnice pod mejnim prehodom

Abbildung 18: Lage des Mäanderkanals im Kutschennitza-Kanal unterhalb der Grenzübergangsstelle

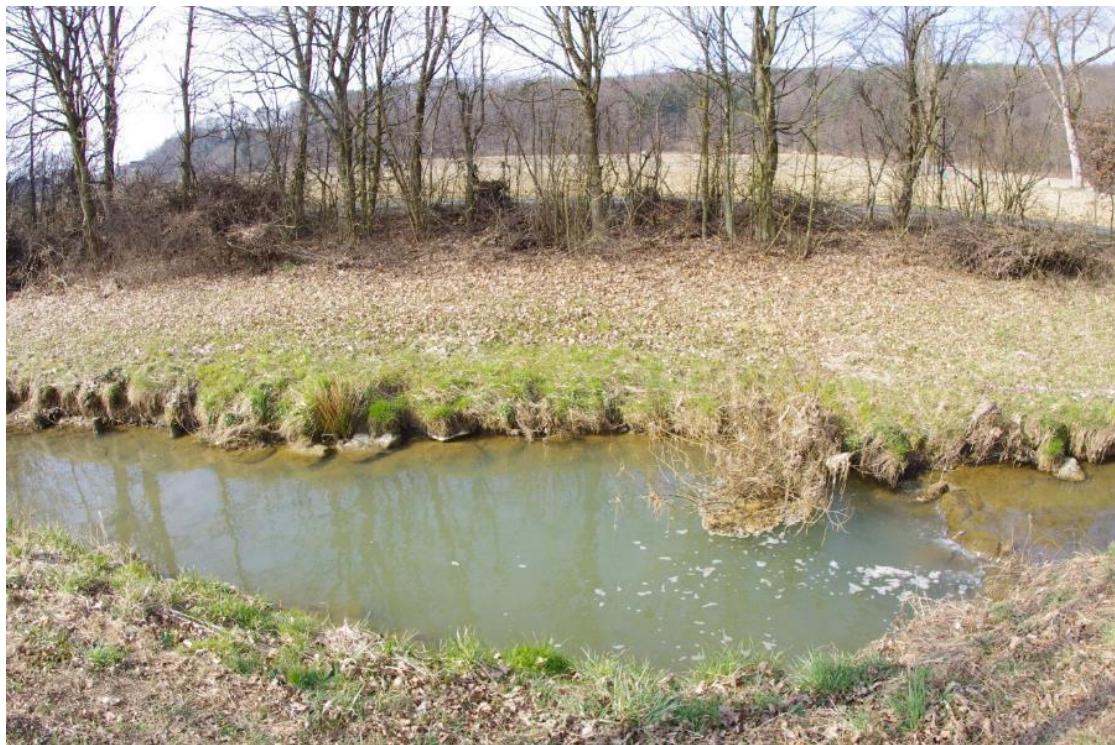
Slika 19: Obojestranska umetna zajeda pod talnim pragom na začetku ureditev gorvodno

Abbildung 19: Beidseitiger künstlicher Ufereinschnitt unter der Sohlschwelle am Ausgangspunkt der bachaufwärts befindlichen Maßnahmen

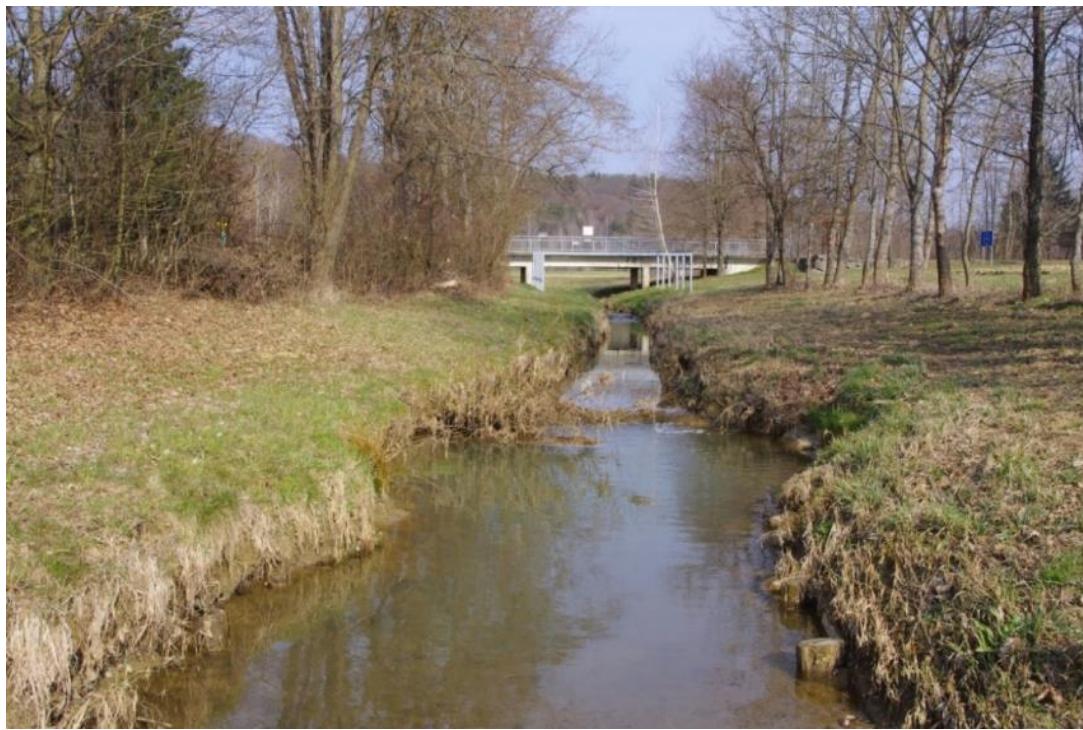
Slika 20: Pogled gorvodno na umetno obojestransko zajedo. Dolvodno od nje so vidni leseni piloti, uporabljeni za zavarovanje brežin

Abbildung 20: Blick flussaufwärts auf den künstlichen beidseitigen Aufstau. Stromabwärts sind die Holzpfähle zur Sicherung der Ufer zu sehen.

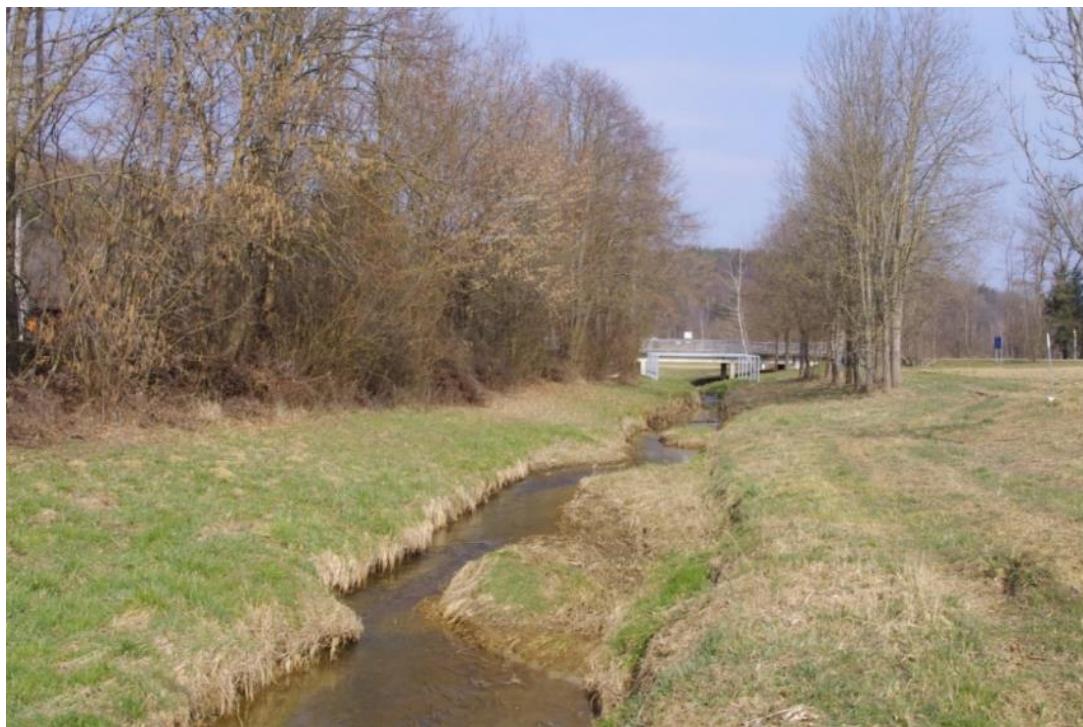
Slika 21: Meandrirajoča struga ustvarjena s podaljšanjem brežin v matico struge

Abbildung 21: Mäanderförmiges Gerinne, das durch die Ausweitung der Ufer in das Flussbett hinein entsteht

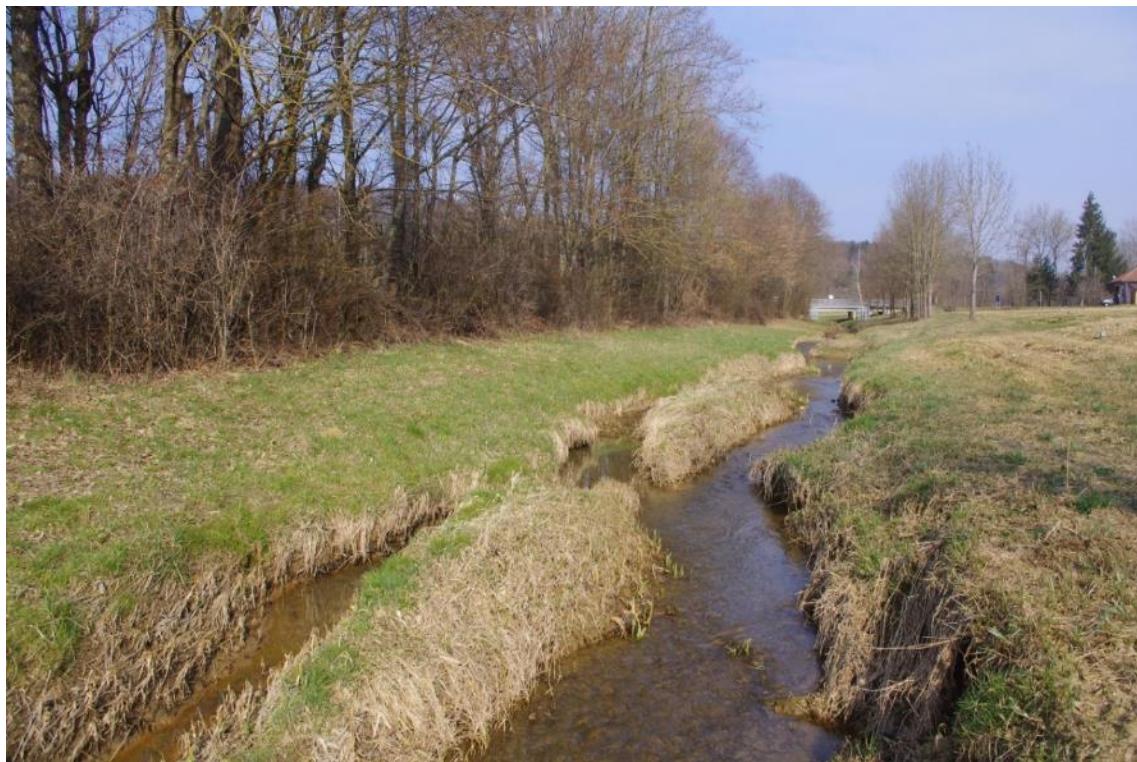
Slika 22: Otoki iz zemljine poraščeni s travinjem znotraj struge

Abbildung 22: Bedeckte Bodeninseln innerhalb des Kanals

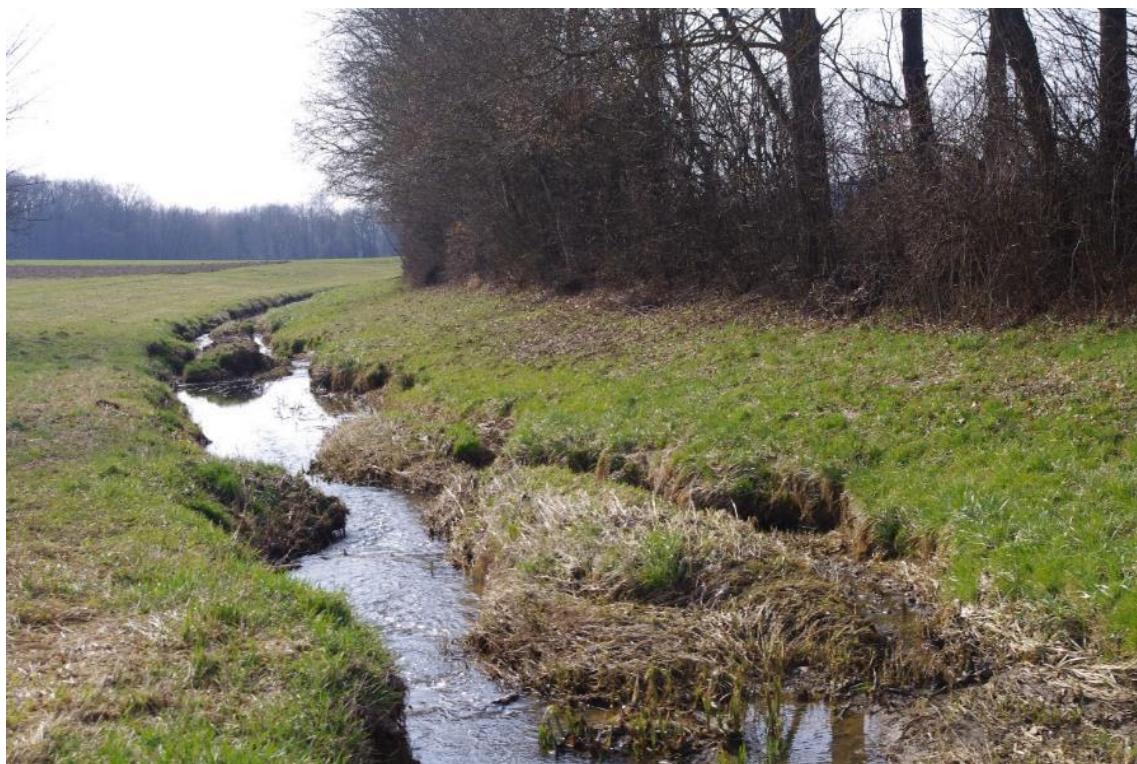
Slika 23: Otoki znotraj struge in ob brežinah ustvarjajo razgibano meandrirajočo strugo (pogled dolvodno)

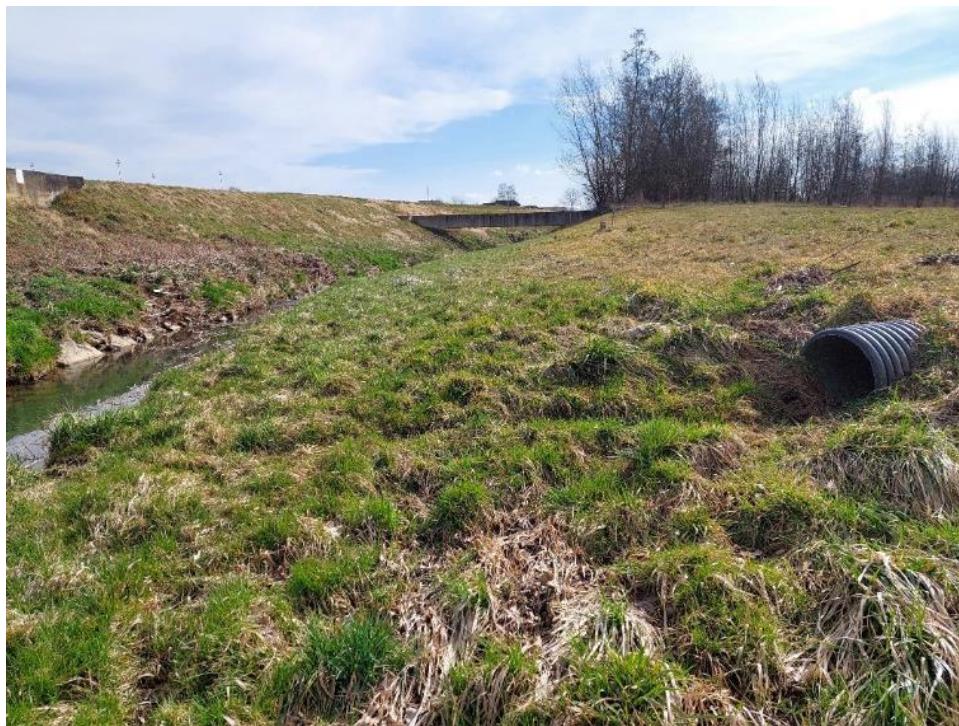
Slika 25: Prepust, ki pri povišanem pretoku prevaja vodo v zadrževalnik

Abbildung 25: Durchlass, der das Wasser bei erhöhtem Durchfluss in das Rückhaltebecken leitet

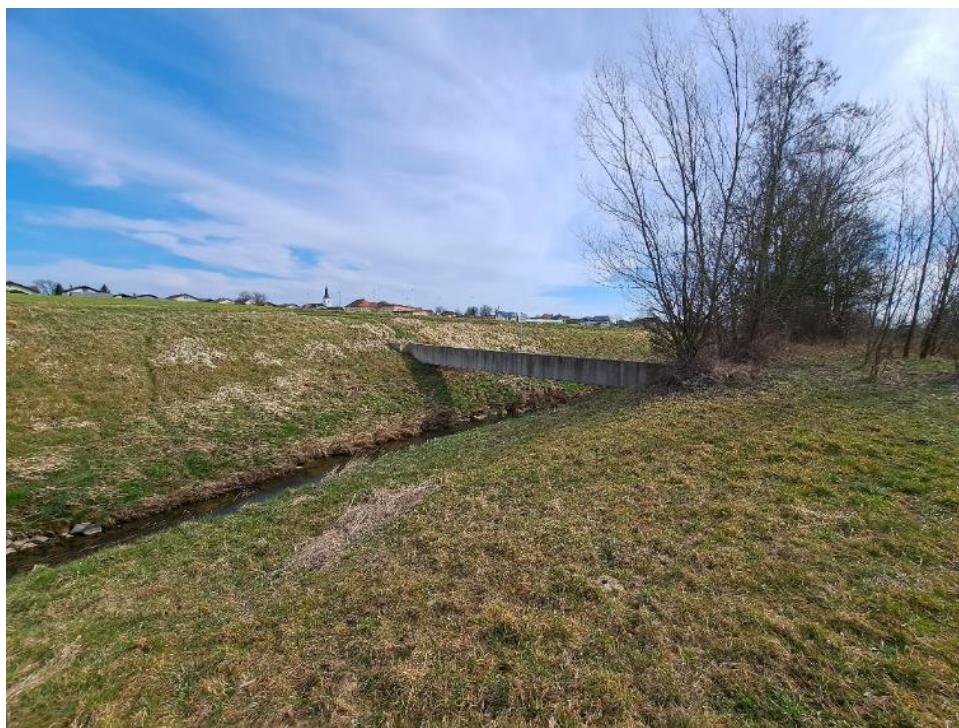
Slika 26: Betonska konzola v strugi Kučnice, ki ob visokih vodah poveča prelivanje v zadrževalnik preko znižanega dela nasipa

Abbildung 26: Betonauskragung im Bachbett der Kutschennitz, die bei Hochwasser den Überlauf in das Rückhaltebecken durch einen abgesenkten Teil des Dammes erhöht

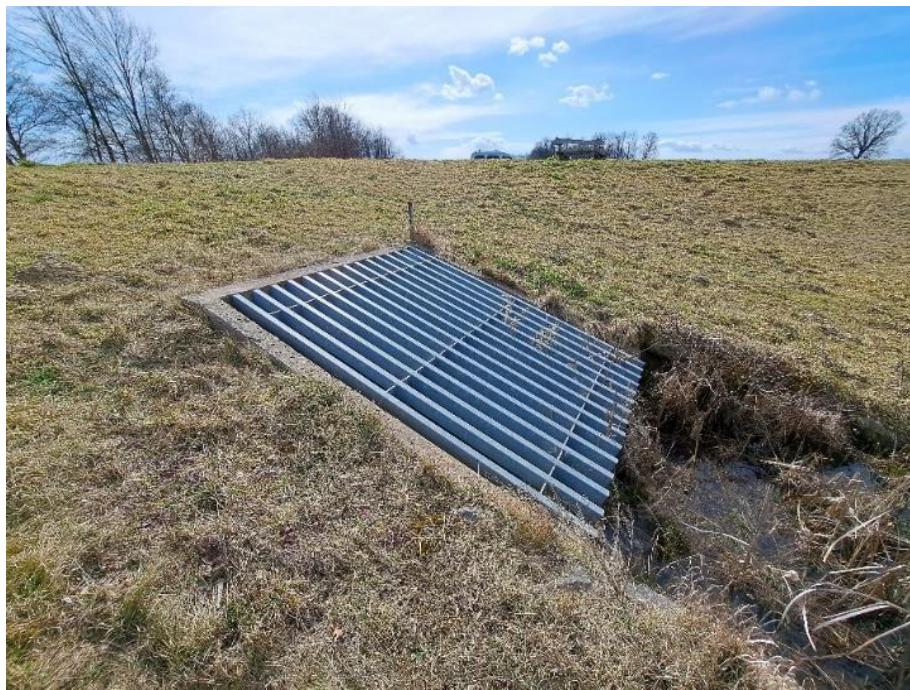
Slika 27: Iztok iz zadrževalnika dolvodno, zaščiten z rešetko proti zamašitvi

Abbildung 27: Abfluss des Rückhaltebeckens stromabwärts, geschützt durch einen verstopfungsfreien Rost

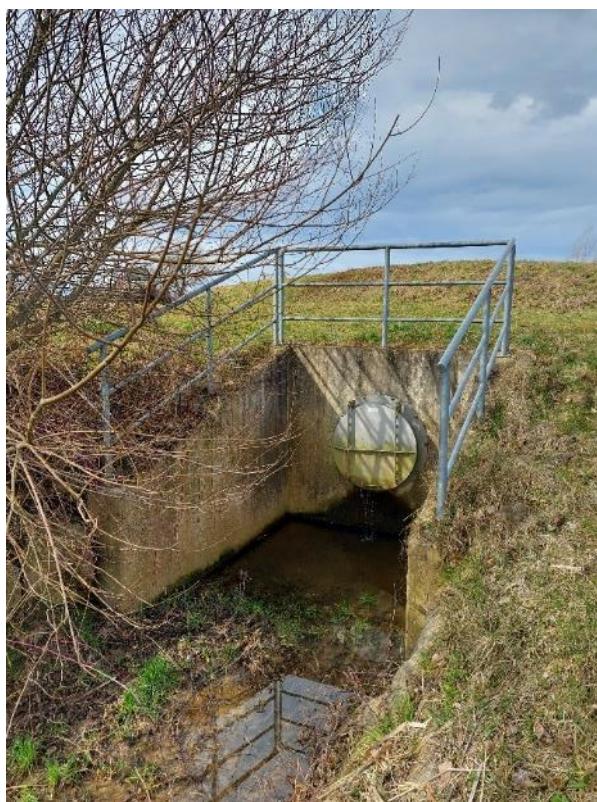
Slika 28: Iztok iz zadrževalnika je zaščiten z nepovratno loputo (t.i. žabnjim poklopcom)

Abbildung 28: Der Abfluss aus dem Rückhaltebecken ist durch eine irreversible Klappe geschützt

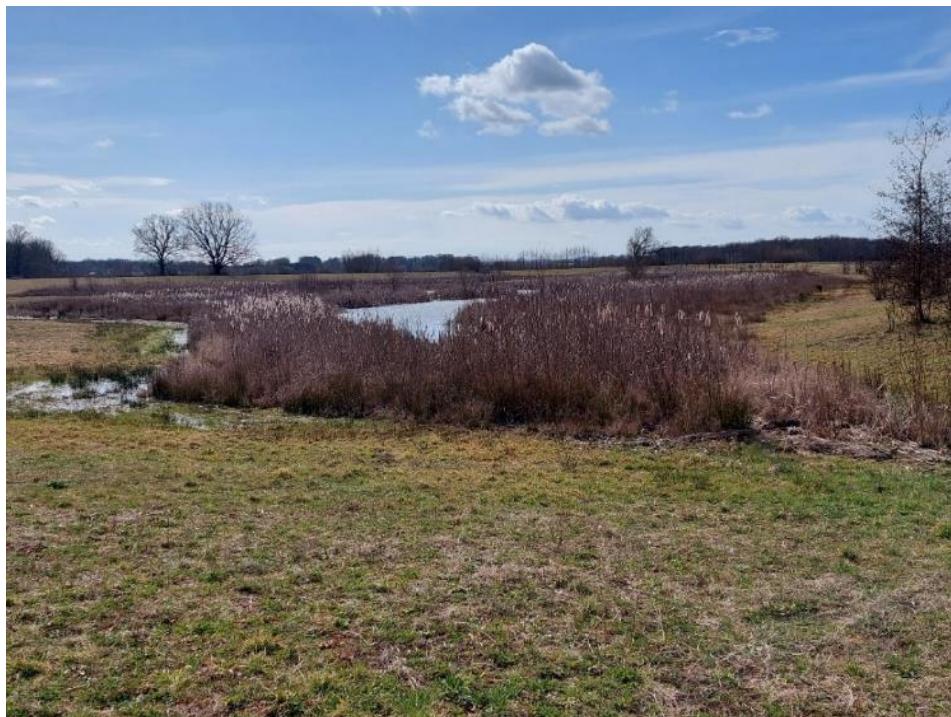
Slika 29: Pogled na zadrževalnik in znotraj ustvarjen življenski prostor (bajer, mokrišča) z gorvodne strani

Abbildung 29: Blick auf das Rückhaltebecken und den darin geschaffenen Lebensraum (Tümpel, Feuchtgebiete) von stromaufwärts gelegener Seite

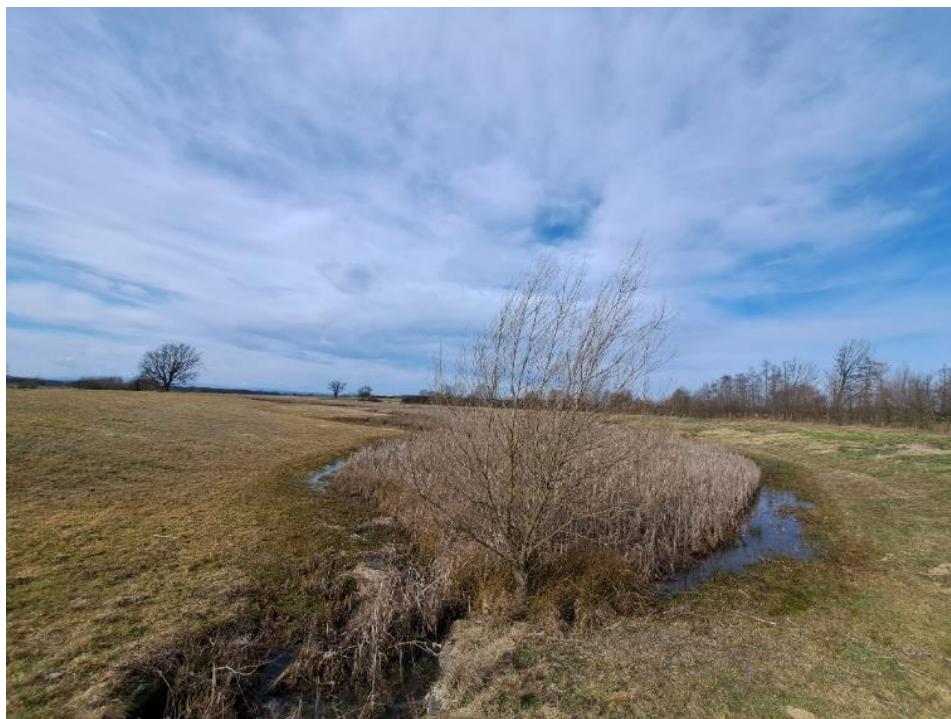
Slika 30: Pogled na zadrževalnik in znotraj ustvarjeno mokrišče iz dolvodne strani

Abbildung 30: Ansicht des Rückhaltebeckens und des intern angelegten Feuchtgebiets von stromabwärts gelegener Seite

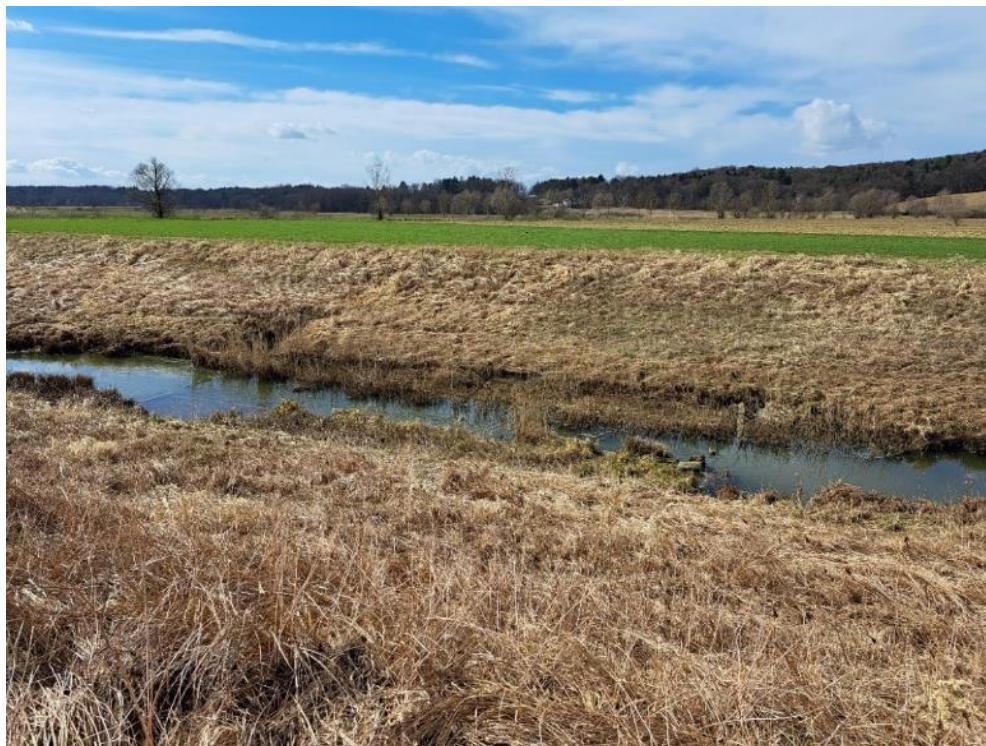
Slika 32: Ustvarjeni mokrišči na levi in desni brežini

Abbildung 32: Schaffung von Feuchtgebieten am linken und rechten Ufer

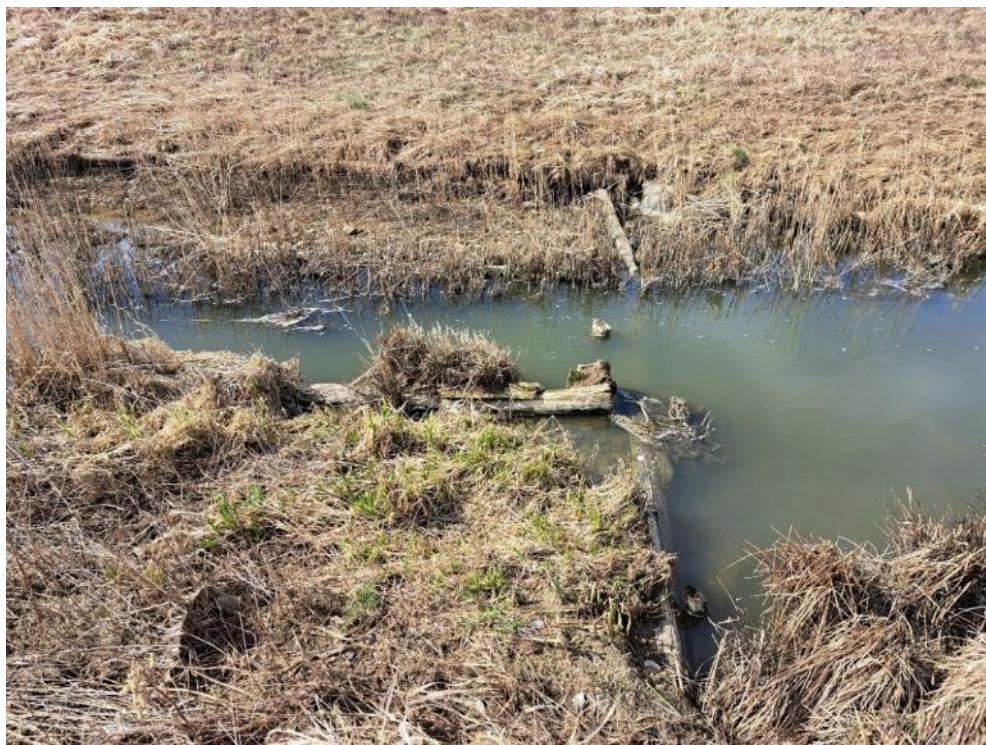
Slika 33: Gorvodni del ustvarjenih mokrišč, ki tvorita ožino na sredini struge

Abbildung 33: Stromaufwärts gelegener Teil der geschaffenen Feuchtgebiete, die eine Engstelle in der Mitte des Kanals bilden

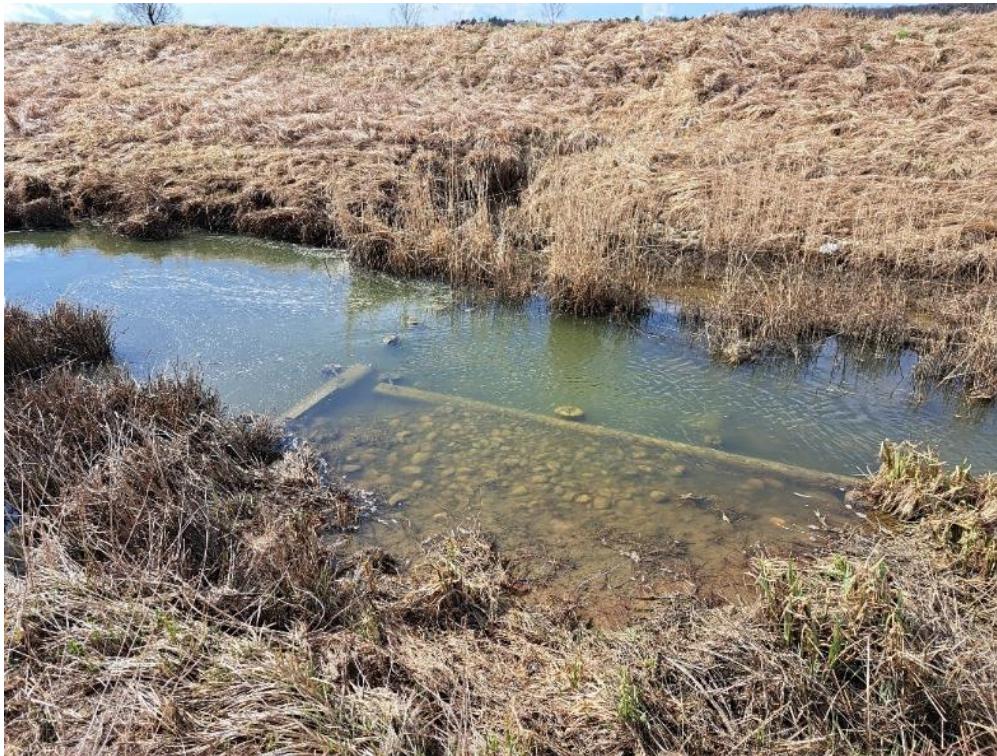
Slika 34: Dolvodna stran ustvarjenih mokrišč s potopljeno konstrukcijo

Abbildung 34: Stromabwärts gelegene Seite der geschaffenen Feuchtgebiete mit Unterwasserstruktur

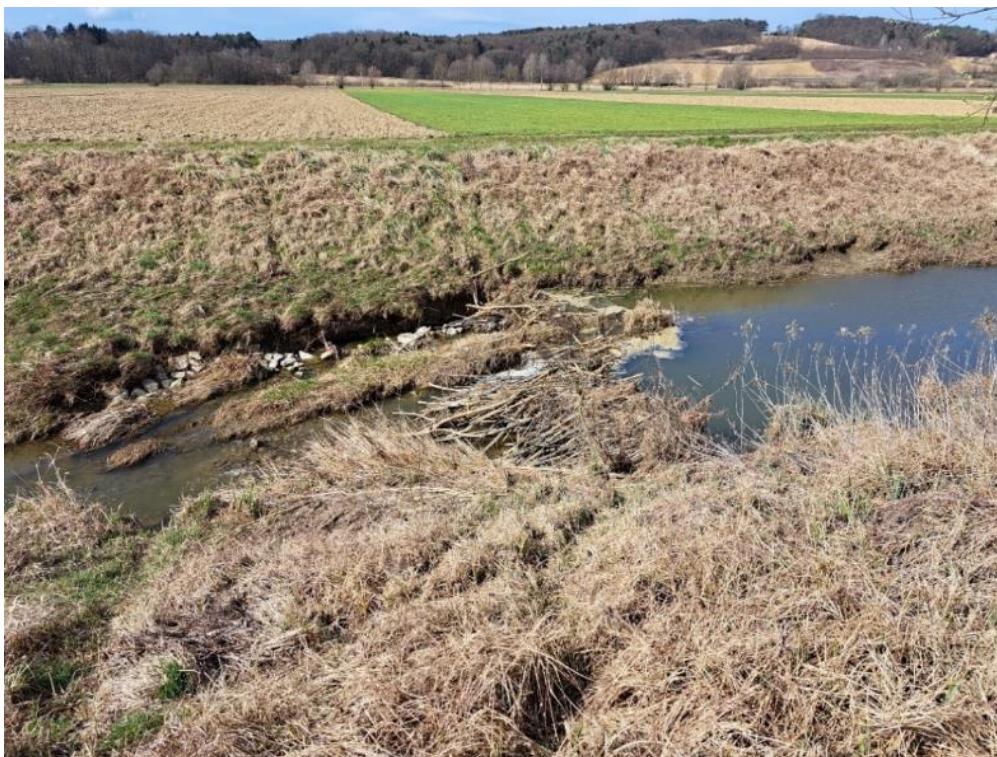
Slika 35: Prag, ki so ga verjetno naredili bobri

Abbildung 35: Eine Schwelle, wahrscheinlich von Bibern gemacht

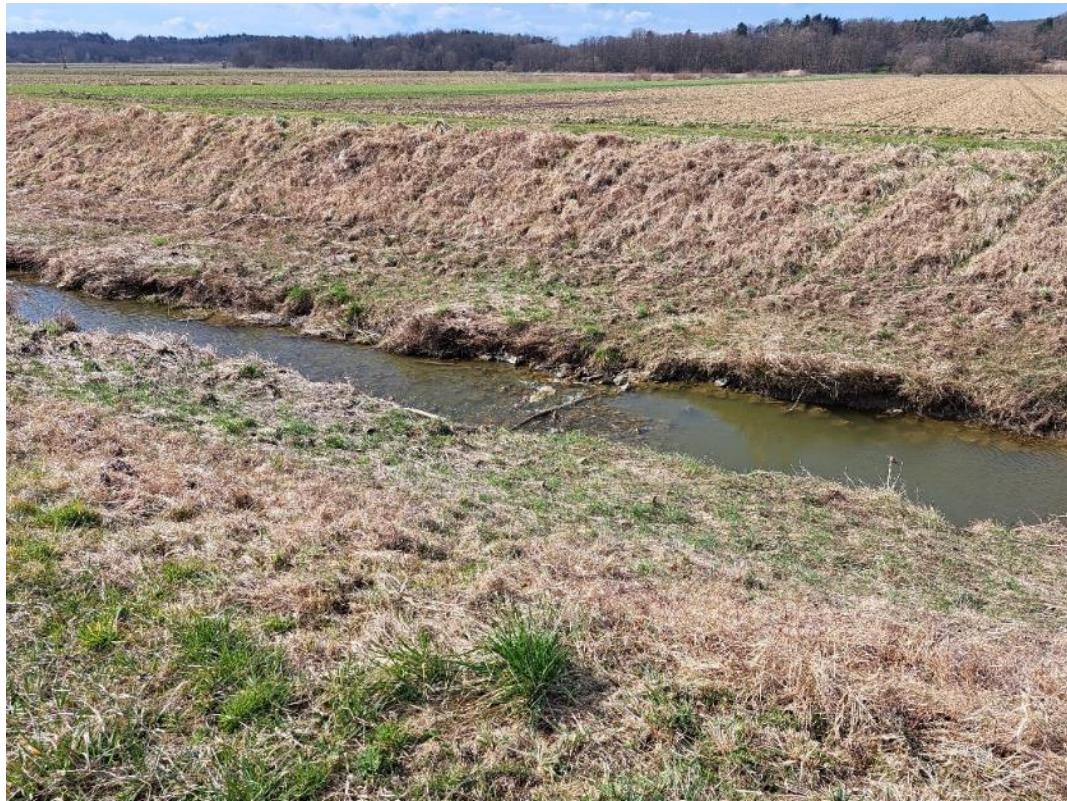
Slika 36: Kamnita drča dolvodno
