Celostna ekoremediacija Kučnice kot trajnostna strategija upravljanja z vodami s ciljem izboljšanja ekološkega stanja

ANALIZA IZVEDENIH UKREPOV V REGIJI

Dosežek D.T2.1.4

Akronim projekta: **RENATA**

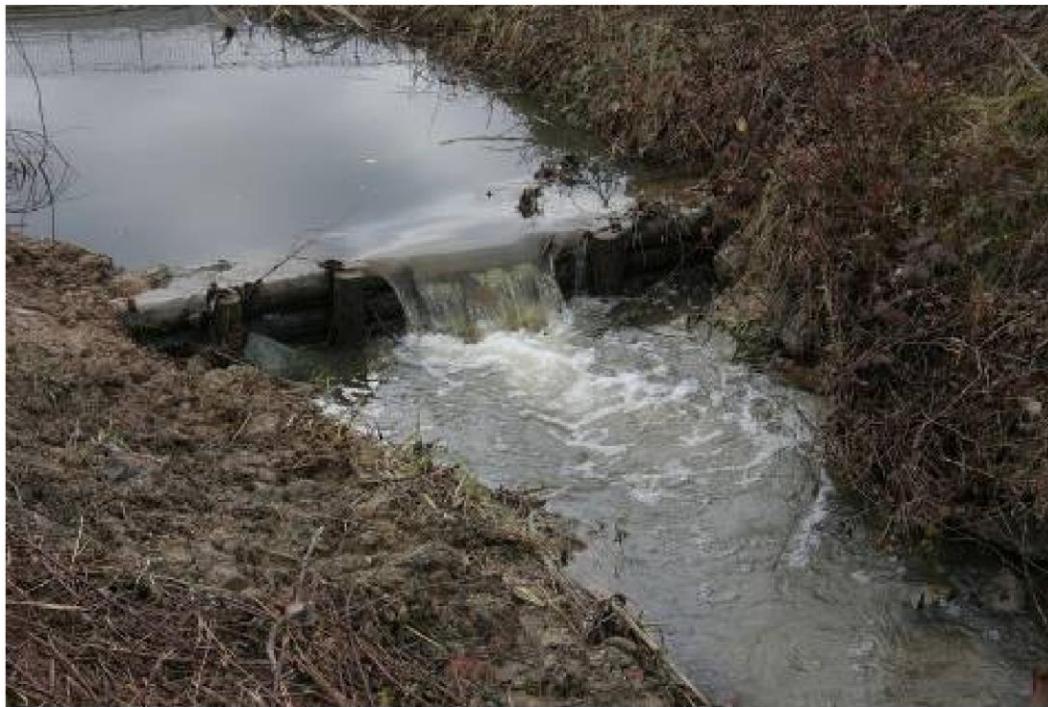
Slika 38: Stanje talnega pragu po vzpostavitev ukrepov (vir: Vrhovšek in Vovk Korže, 2008)

Abbildung 38: Zustand der Sohlschwellen nach Durchführung der Maßnahmen (Quelle: Vrhovšek und Vovk Korže, 2008)

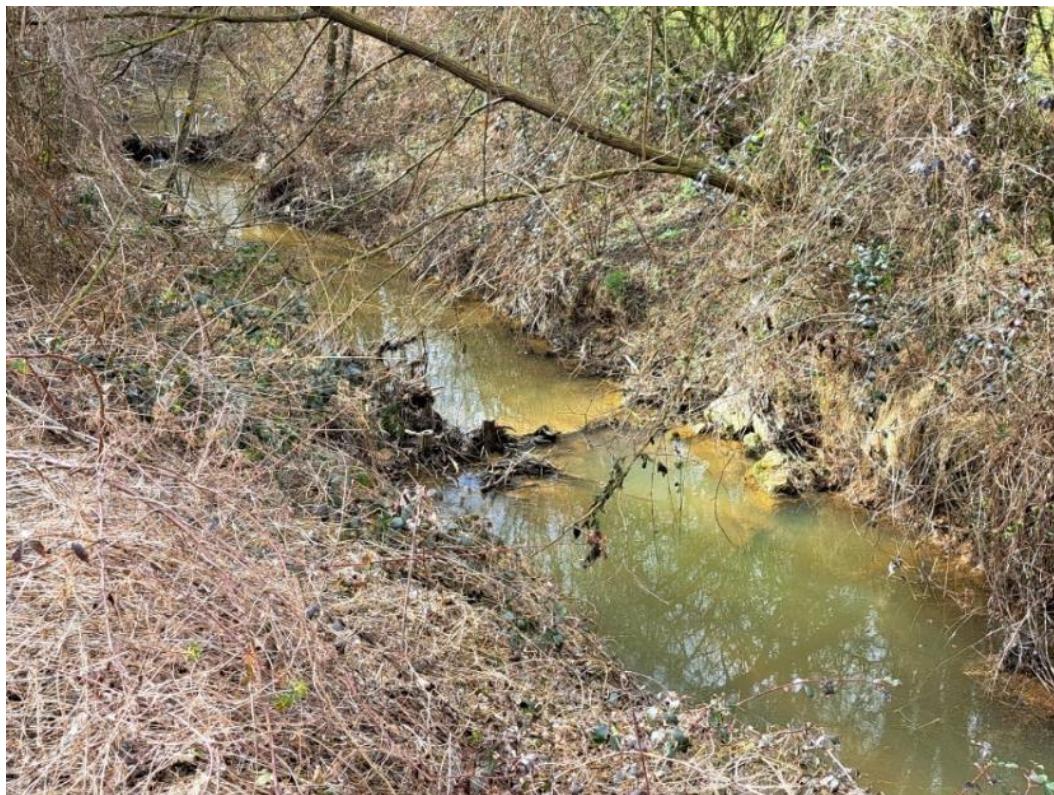
V času terenskega ogleda v okviru projekta RENATA je bilo izmed ukrepov na odseku mogoče opaziti le ostanke enega praga, ki pa zaradi degradiranega stanja svoje funkcije več ne opravlja. Ostalih ukrepov ni bilo vidnih. Pod mostom na cesti Križevci-Gornji Petrovci so bobri zgradili jez, kar je lahko razlog, da ekoremediacijskih ukrepov gorvodno ni bilo mogoče opaziti – da so zaradi zajeze pod vodo. V vsakem primeru funkcionalnih ekoremediacijskih ukrepov v času terenskega ogleda ni bilo videti.

Slika 39: Stanje talnega praga v času terenskega ogleda v okviru projekta RENATA

Abbildung 39: Der Zustand der Sohlschwelle zum Zeitpunkt des RENATA-Feldbesuchs

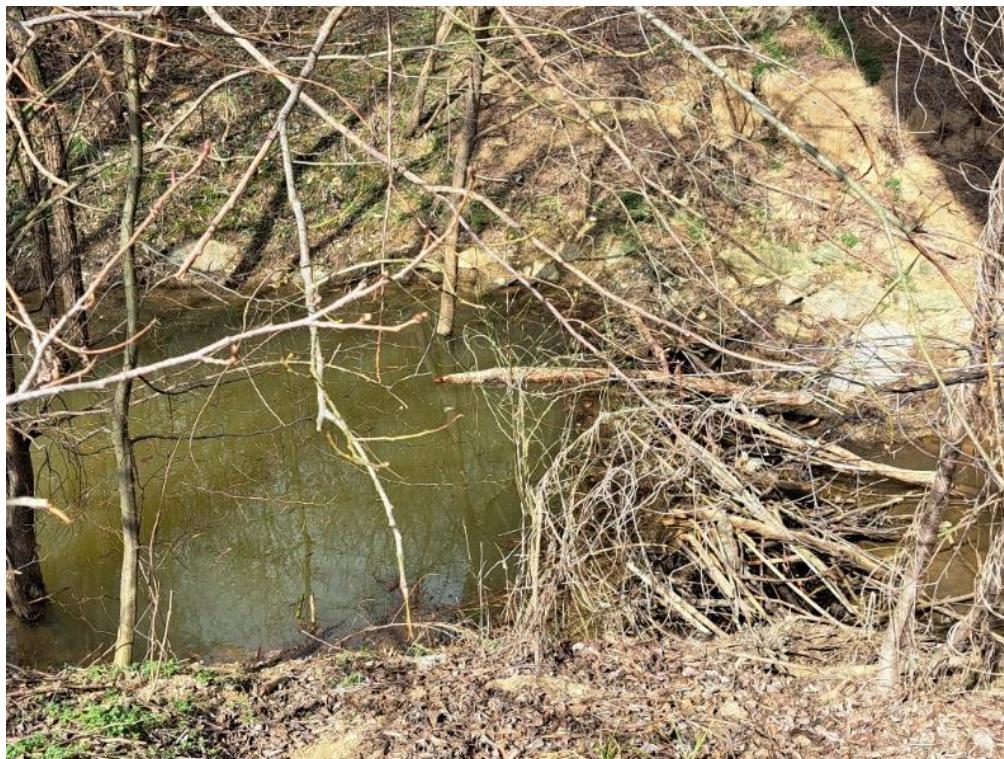
Slika 40: Bobrov jez pod mostom ceste Križevci-Gornji Petrovci

Abbildung 40: Biberdamm unter der Brücke der Straße Križevci-Gornji Petrovci

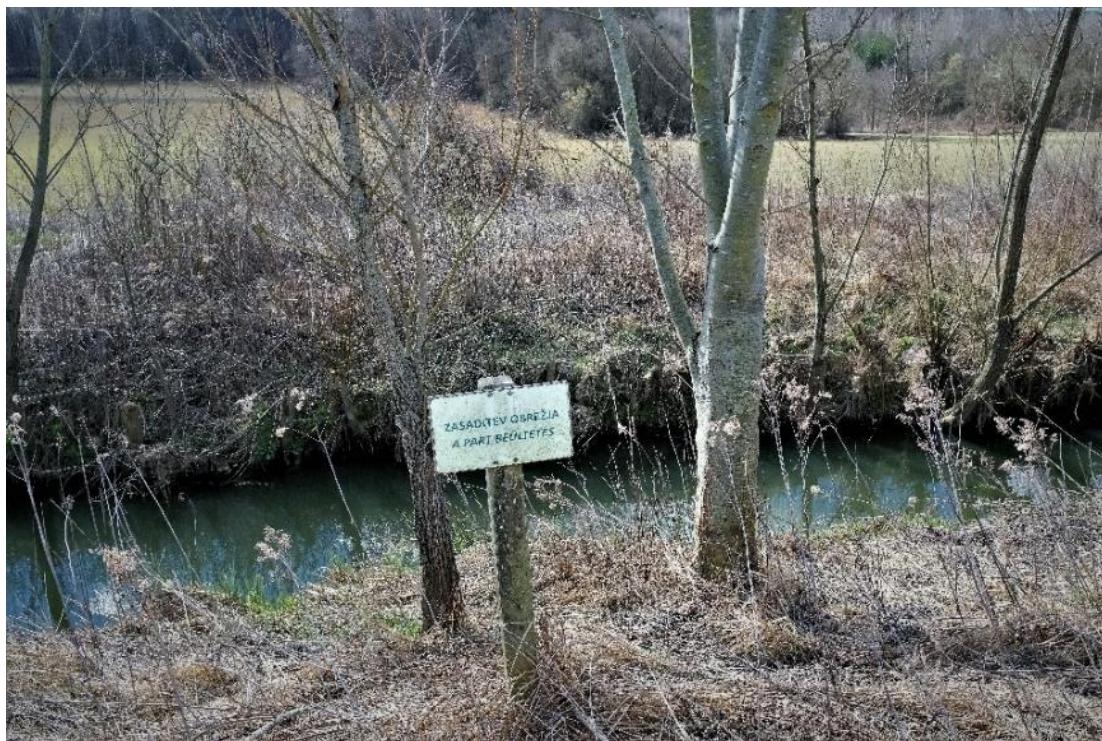
Slika 43: Stanje poraščenosti brežin marca 2021 (vir Goršak B. osebni arhiv)

Abbildung 43: Vegetationsbedeckung der Flussufer im März 2021 (Quelle: Goršak B. persönliches Archiv)

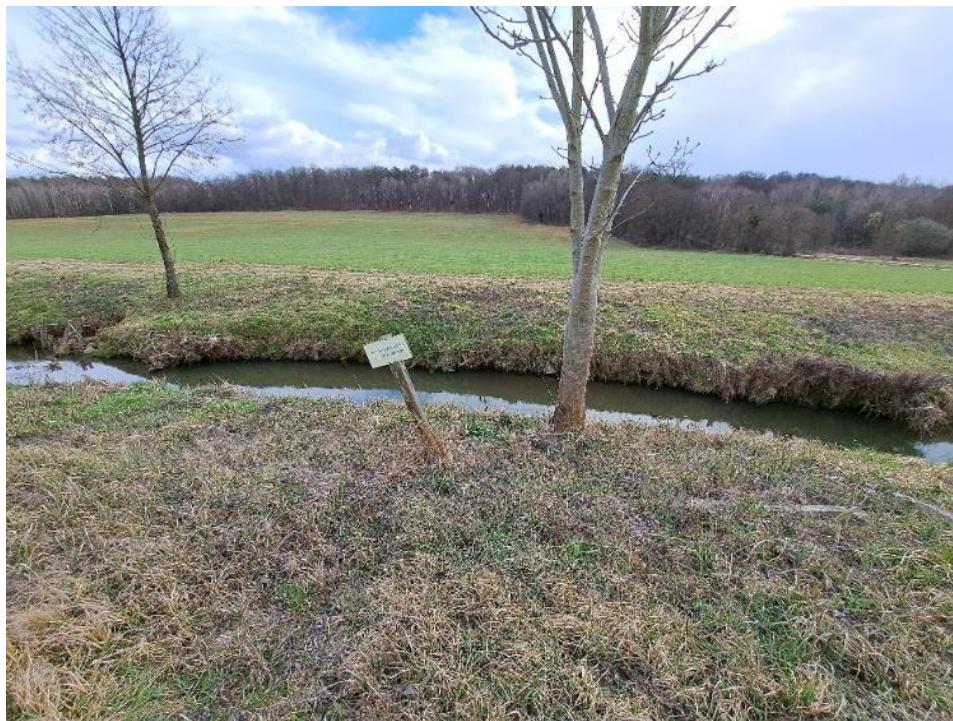
Slika 44: Stanje poraščenosti brežin v času terenskega ogleda v okviru projekta RENATA

Abbildung 44: Zustand der Vegetationsbänke während des Feldbesuchs des Projekts RENATA

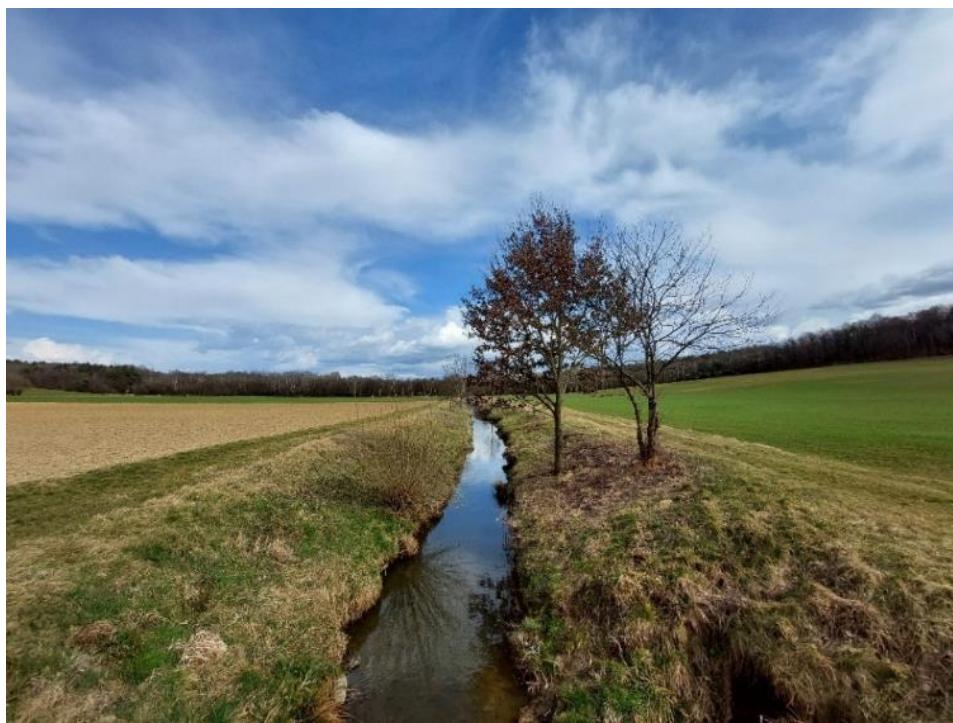
Slika 45: Stanje odseka v času terenskega ogleda, kjer so razvidne gole brežine (pogled dolvodno od mostu v bližini meje z Madžarsko)

Abbildung 45: Zustand des Abschnitts zum Zeitpunkt des Vor-Ort-Besuchs, mit kahlen Ufern (Blick stromabwärts der Brücke nahe der ungarischen Grenze)

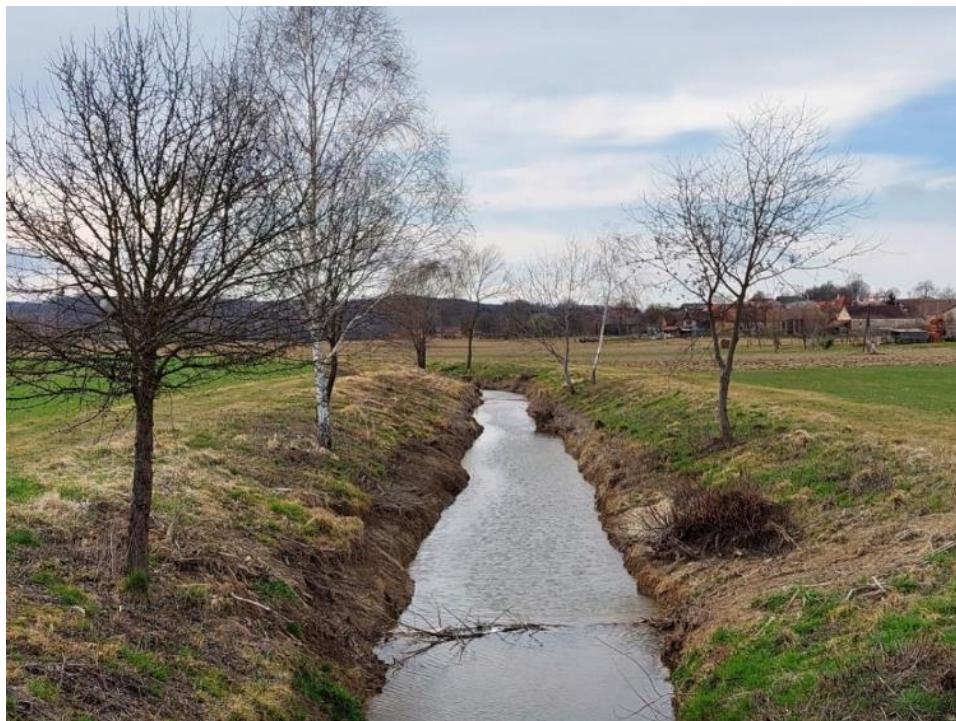
Slika 46: Stanje odseka v času terenskega ogleda, kjer so razvidne gole brežine (pogled gorvodno od mostu v bližini meje z Madžarsko)

Abbildung 46: Zustand des Abschnitts zum Zeitpunkt des Ortstermins, mit kahlen Ufern (flussaufwärts der Brücke nahe der ungarischen Grenze)

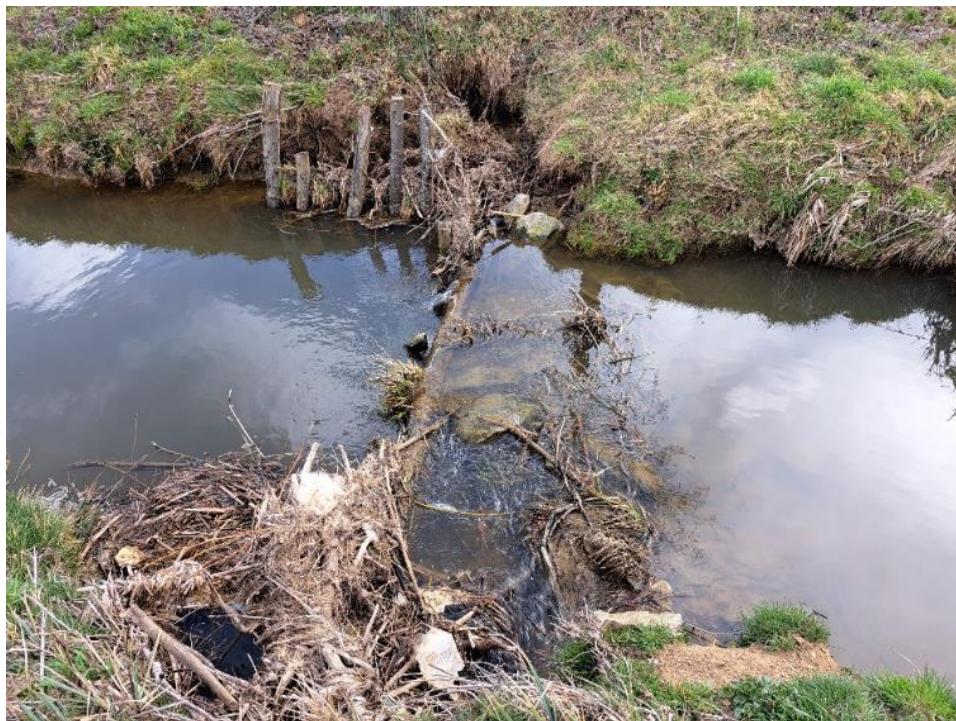
Slika 47: Talni prag, pri katerem je voda oblikovala svojo pot s spodjedanjem brežin

Abbildung 47: Ein Bodenniveau, auf dem sich das Wasser durch Erosion der Ufer seinen Weg gebahnt hat

Pri tej vrsti ureditev se je kot največji problem izkazala trajnost ukrepov. Pri vseh primerih nismo dobili informacij, kakšno je bilo stanje takoj po sami izvedbi oz. potem, ko se je načrtovano stanje vzpostavilo, vendar pa v času terenskega ogleda v okviru projekta RENATA veliko izvedenih ukrepov ni bilo mogoče več videti ali pa so bili v degradiranem in nedelujočem stanju. Npr. ukrepi na Mali Krki v Domanjševcih ter ukrepi na Peskovskem potoku so bili izvedeni leta 2006. V času terenskega ogleda, kar je približno 16 let po izvedbi, ukrepi niso več vidni oz. niso več funkcionalni. Na Mali Krki so vidna odstopanja zavarovanja brežin ter posledično usedanje brežin, ter npr. talni prag, kjer je voda oblikovala svojo pot in začela spodjetati brežini. Prav tako primerjava lesenega talnega

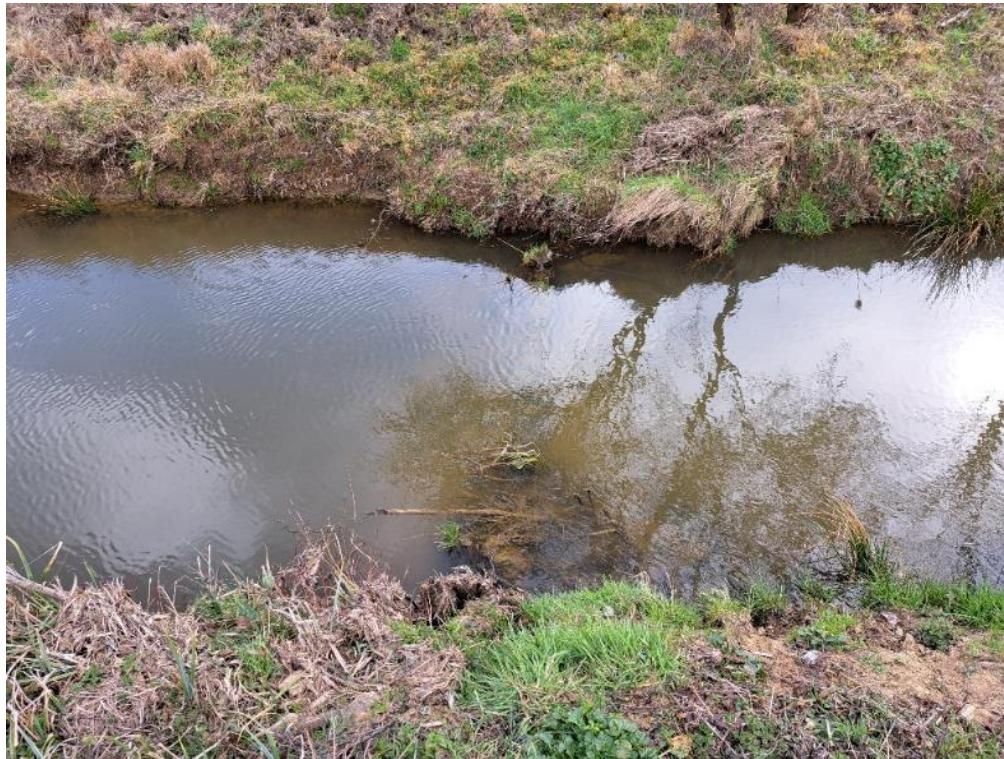
Slika 48: Potopljen prag

Abbildung 48: Versunkene Schwelle

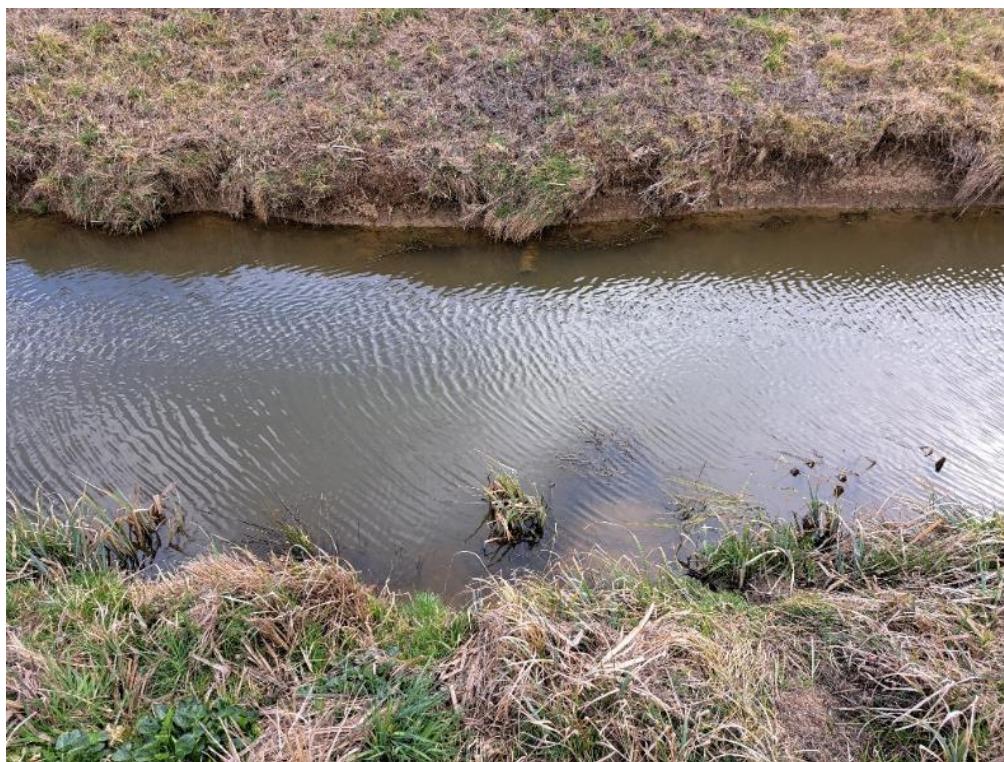
Slika 49: Potopljen leseni odbijač vodnega toka

Abbildung 49: Untergetauchter hölzerner Strömungspuffer

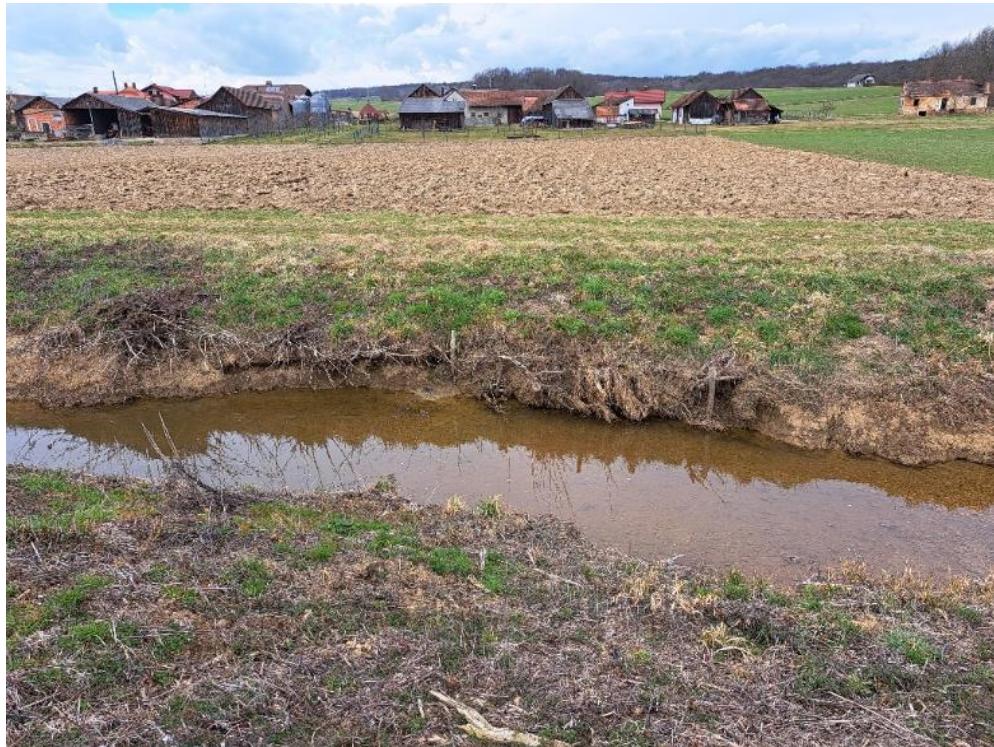
Slika 50: Zavarovanje brežin, ki je začelo odstopati.

Abbildung 50: Sicherung von Banken, die nachgegeben haben

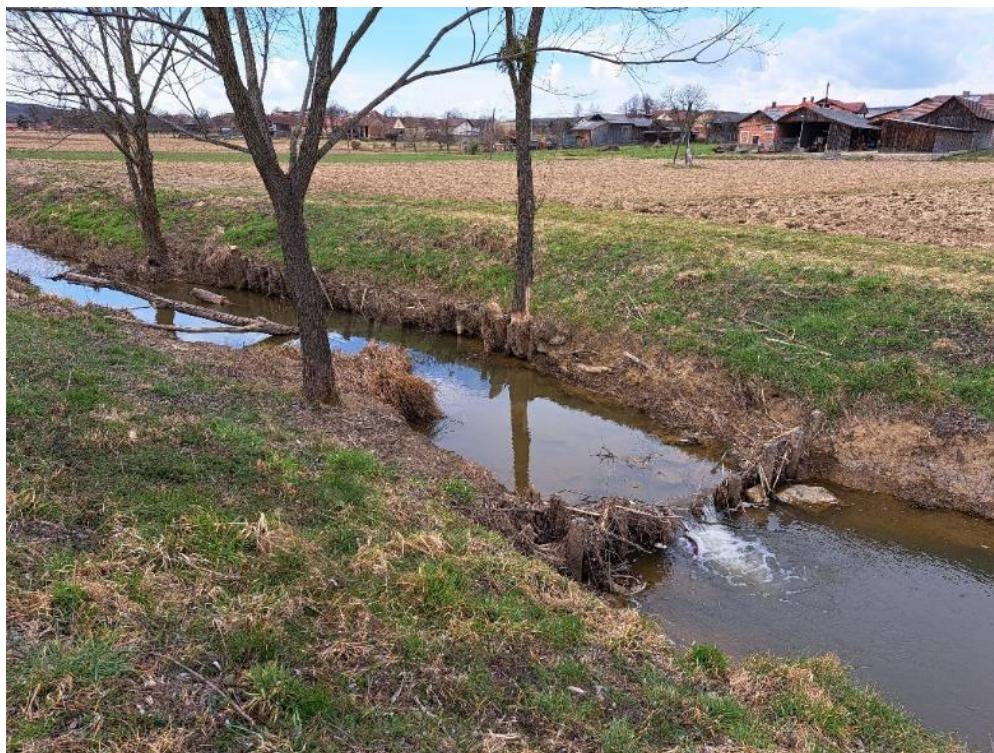
Slika 51: Talni prag

Abbildung 51: Sohlschwelle

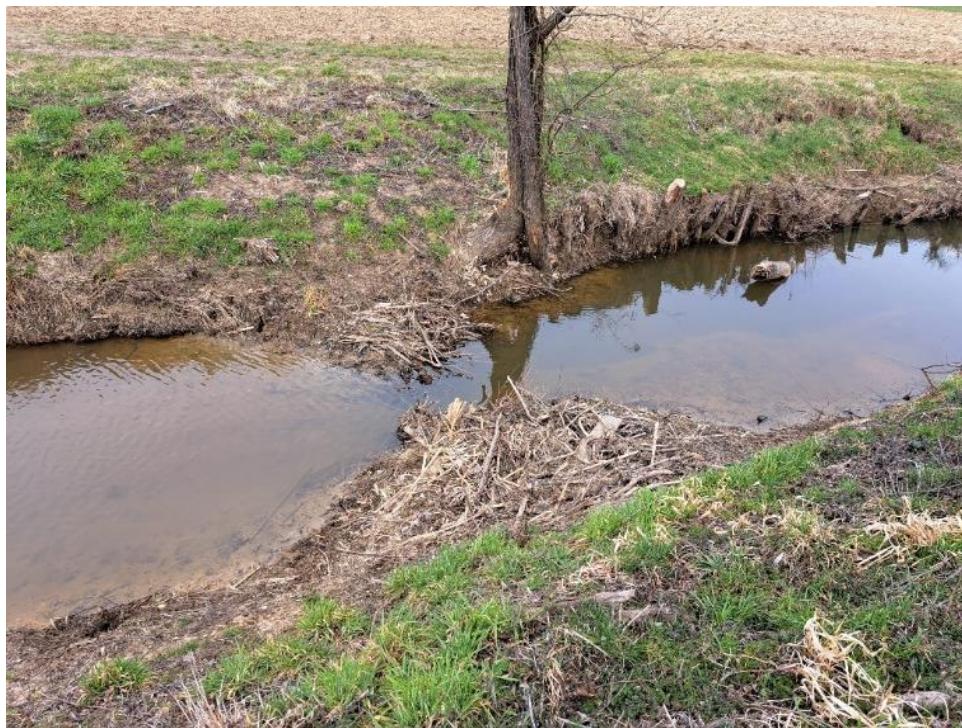
Slika 52: Zožitev nad umetno zajedo. V ozadju na sliki se vidi odstopanje zavarovanja brežine in njeno posledično posedanje

Abbildung 52: Zoovegetation oberhalb eines künstlichen Damms. Im Hintergrund des Bildes ist die Abweichung des Uferschutzes und die daraus resultierende Absenkung zu erkennen.

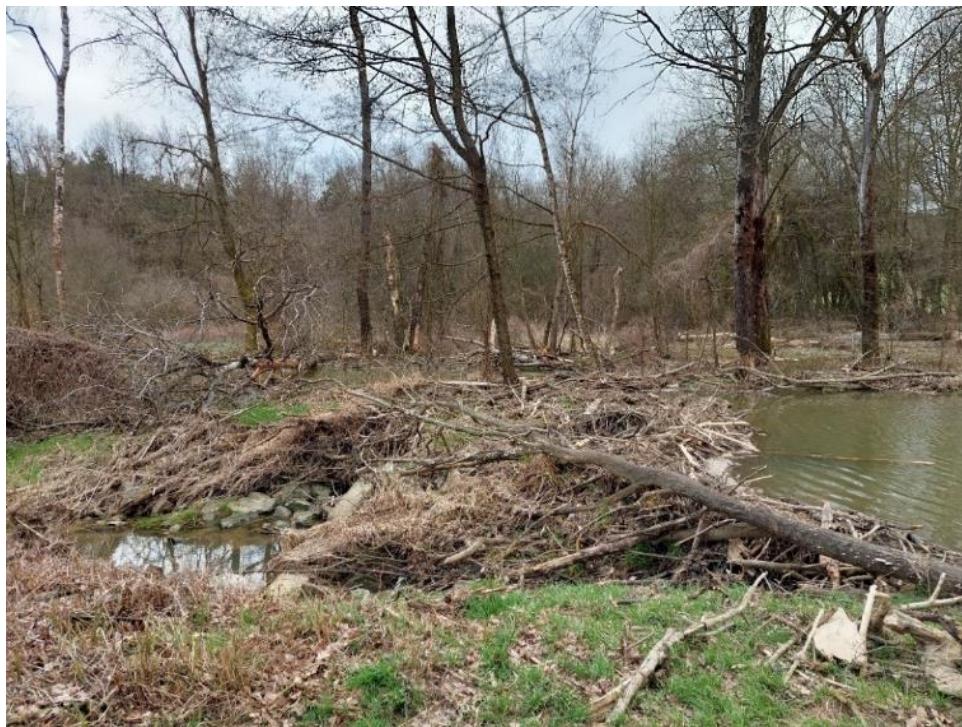
Slika 53: Bobrov jez tik dolvodno čez mejo z Madžarsko

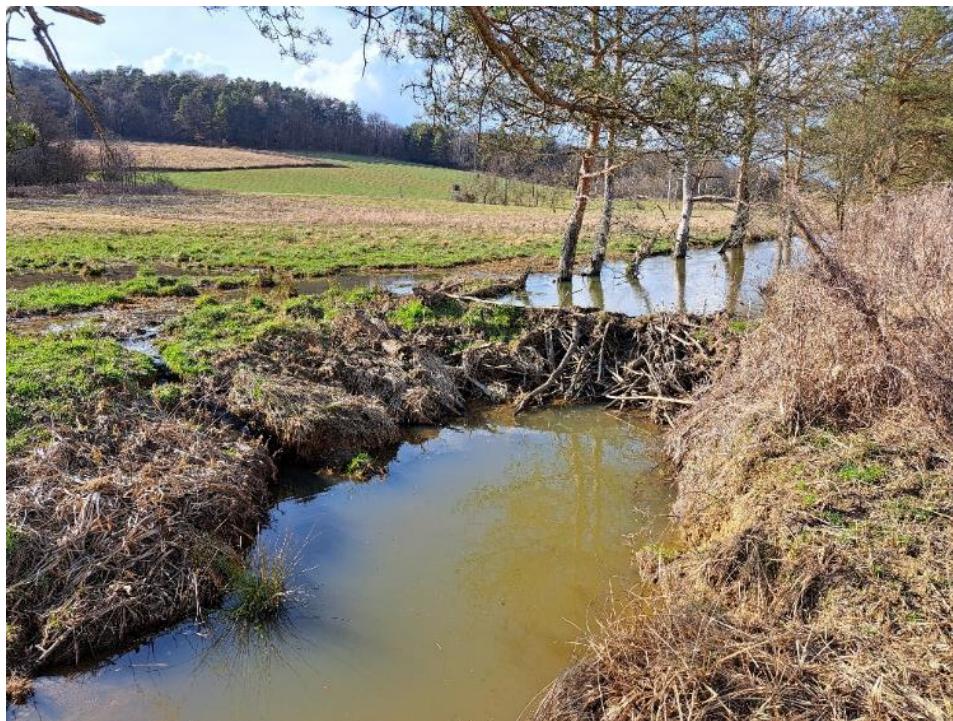
Slika 55: Jez, ki so ga izdelali bobri na Dolenskem potoku gorvodno od Hodoškega jezera

Abbildung 55: Biberdamm am Bach Dolenski flussaufwärts des Hodoš-Sees

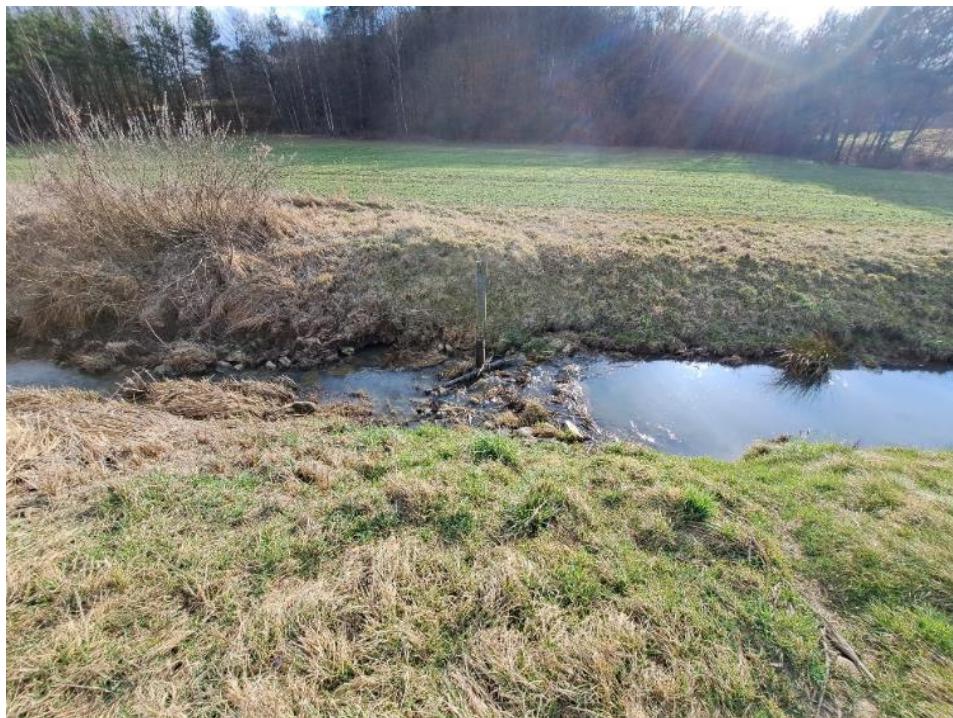
Slika 56: Prag oz. drča, ki morda nakazuje, da so se na območju izvedli ekoremediacijski ukrepi (dovodno od Hodoškega jezera)

Abbildung 56: Schwelle oder Senke, möglicherweise ein Hinweis darauf, dass in dem Gebiet (flussabwärts des Hodoš-Sees) ökologische Sanierungsmaßnahmen durchgeführt worden sind

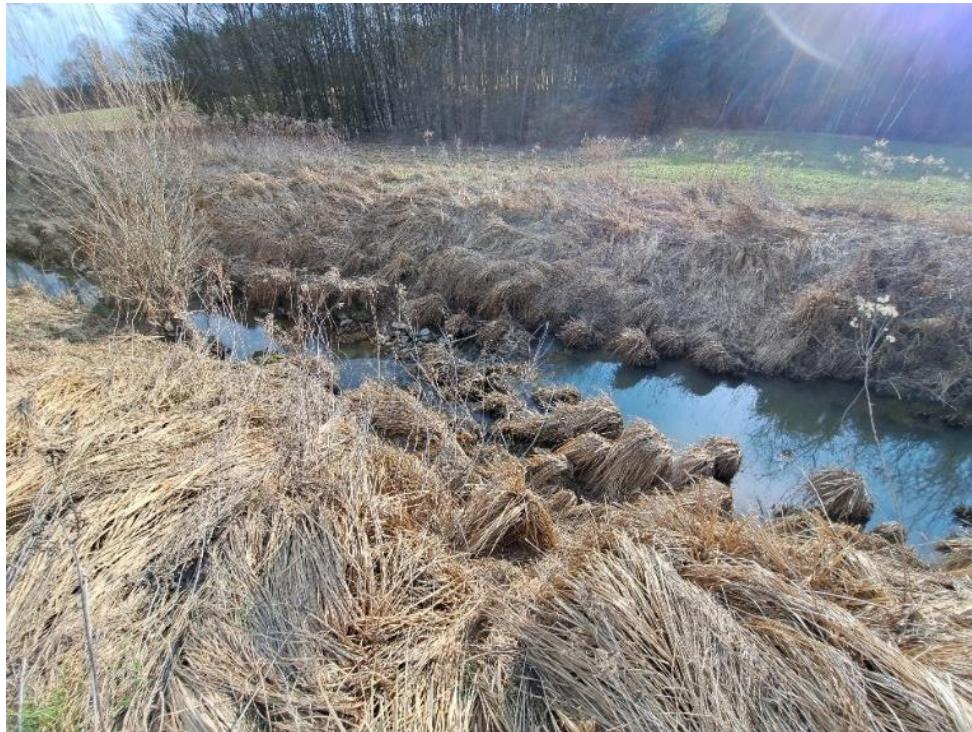
Slika 57: Stanje na Dolenskem potoku dolvodno od Hodoškega jezera v času terenskega ogleda – ni bilo vidnih ukrepov
