Celostna ekoremediacija Kučnice kot trajnostna strategija  
upravljanja z vodami s ciljem izboljšanja ekološkega stanja

### Poročilo o biološki raznovrstnosti

**Dosežek D.T2.1.1**

Datum / Datum: **September 2022 / September 2022**

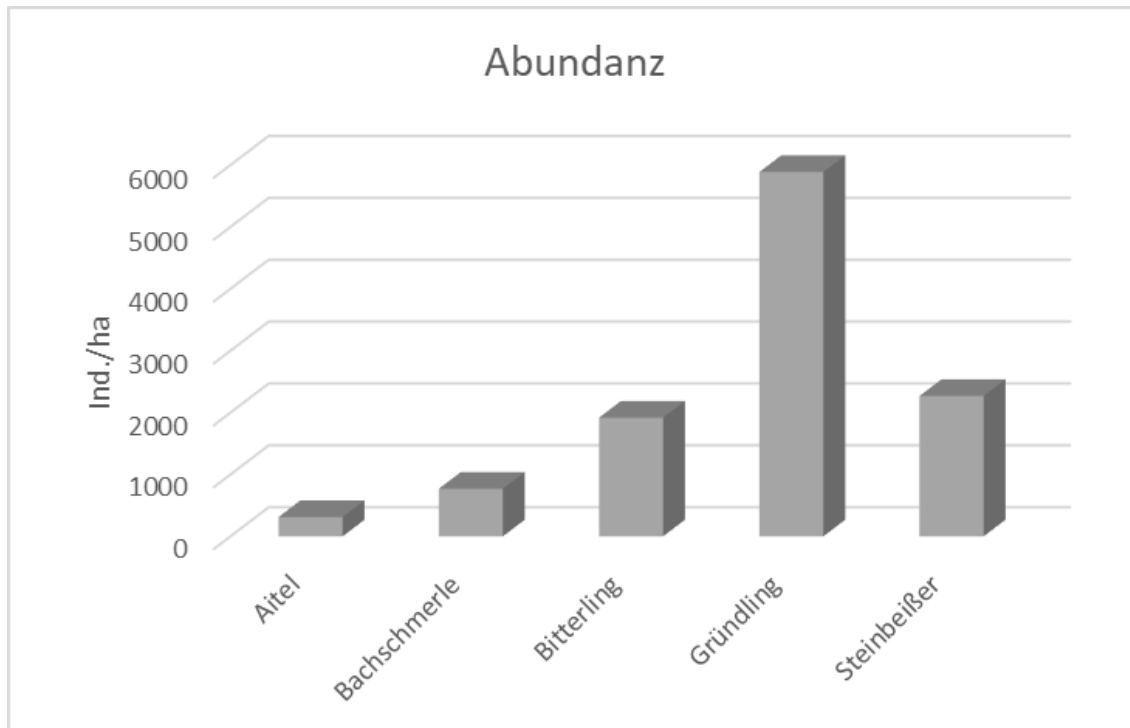
Bild 3: Fischdichten in der Kutschenitza bei Gruisla.

Slika 3: Gostota rib v potoku Kučnici pri Gruisli.

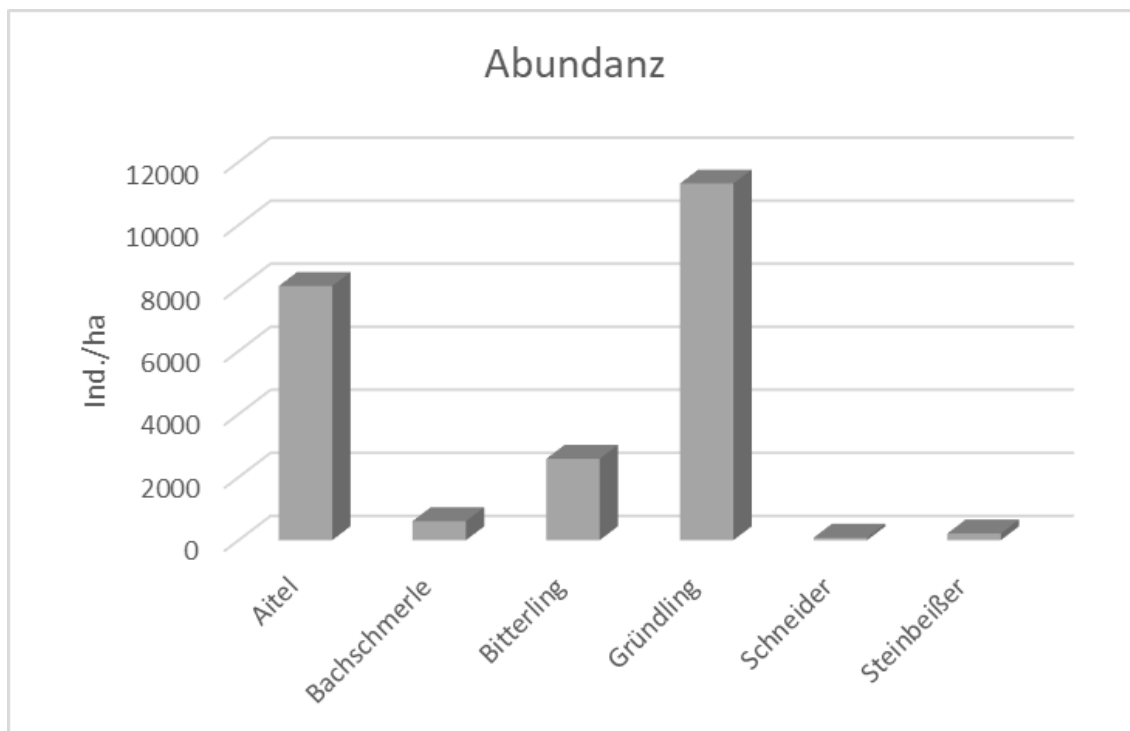
Bild 5: Fischdichten in der Kutschenitza beim Grenzübergang Gerlinci.

Slika 5: Gostota rib v potoku Kučnici v bližini mejnega prehoda Gerlinci.

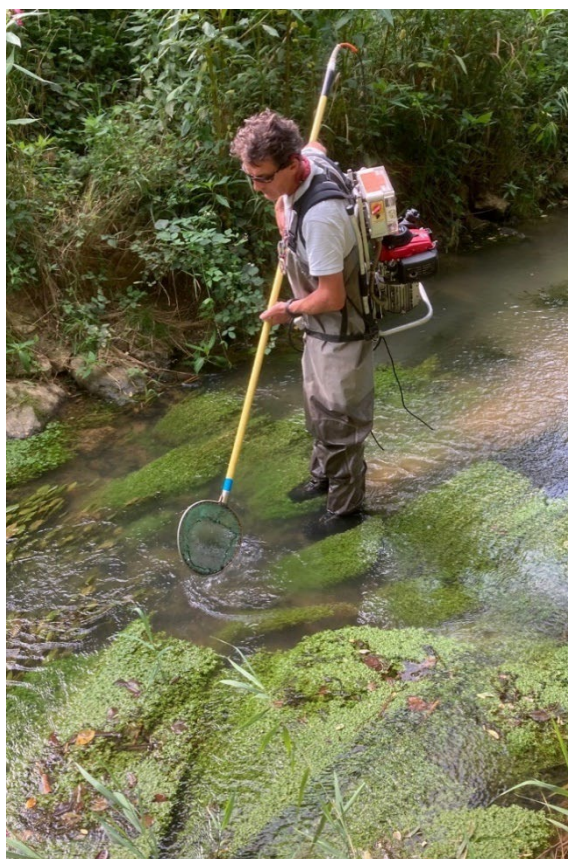
*Bild 13: Elektrofischung an der Kutschenitza (15.7.2022), Foto: A. Tiefenbach.*

*Slika 13: Električni ribolov na potoku Kučnici (15.7.2022), Foto: A. Tiefenbach.*

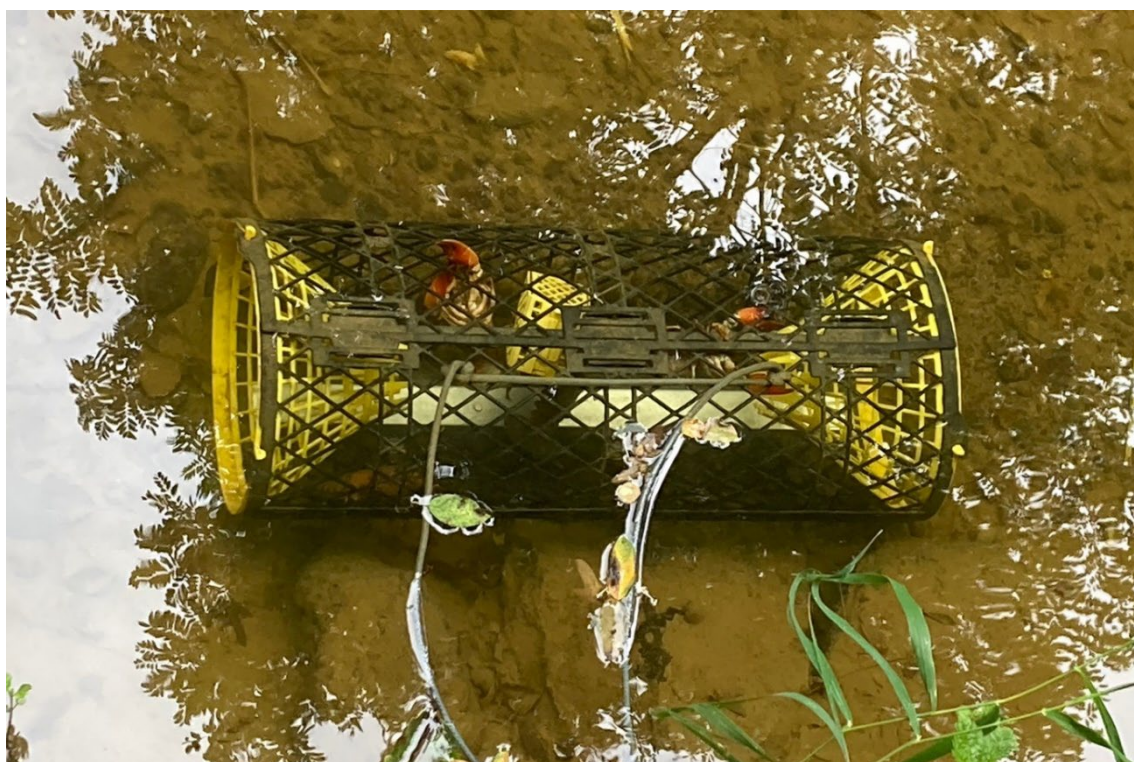
*Bild 19: Eine der verwendeten Krebsreusen, Foto: Andreas Tiefenbach*

*Slika 19: Ena od uporabljenih pasti za rake, Foto: Andreas Tiefenbach.*

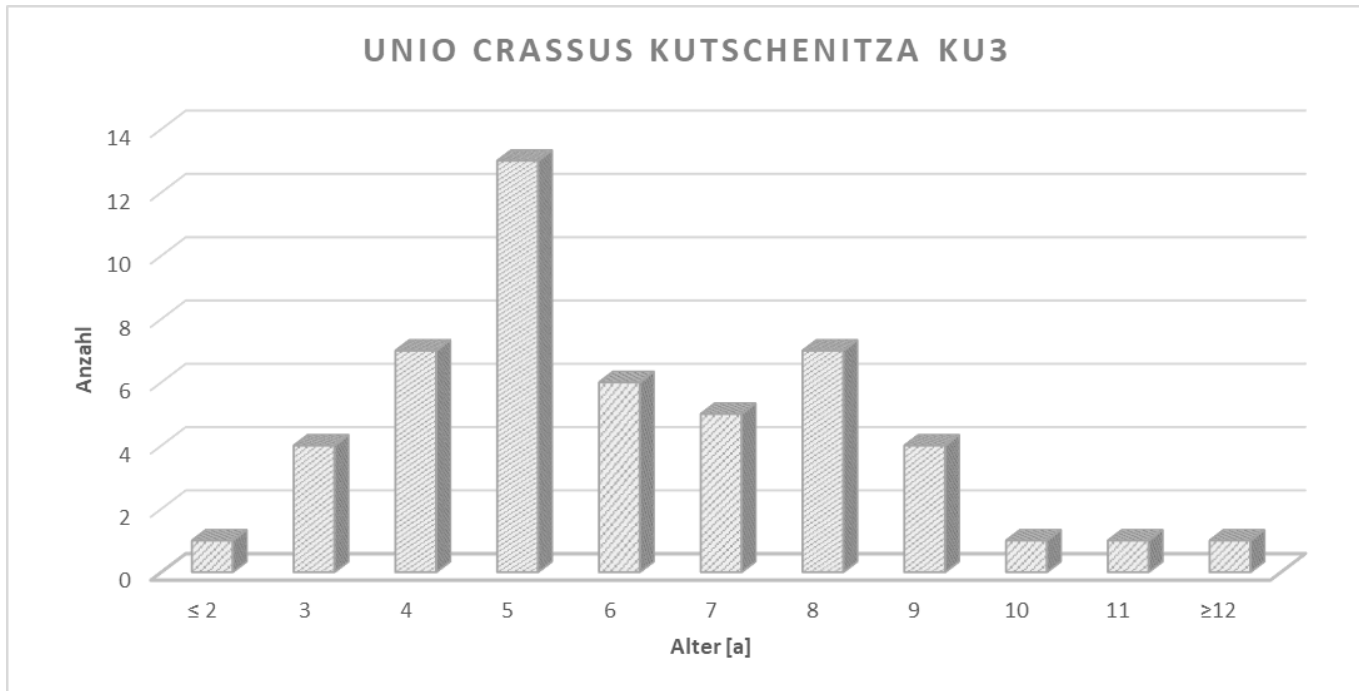
Bild 23: Altersstruktur von *Unio crassus* an der Kutschenitza bei Gerlinci KU3 (n= 99)

Slika 23: Starostna struktura *Unio crassus* v Kučnici pri Gerlincih KU3 (n= 99)

crassus Dichten auf. Der Erhaltungsgrad (Anteil der bis zu 5-jährigen Ind.) ist im Untersuchungsbereich KU3 mit gut und im Untersuchungsbereich KU4 mit „mittel“ zu bewerten, wobei die Aussagekraft dieses Parameters mit steigender Muscheldichte und dadurch mit einhergehend kleinerer Untersuchungsflächen (Abbruchparameter 50 Ex.) nur bedingt aussagekräftig ist.

osebkov/m<sup>2</sup> (KU4). Stopnja ohranjenosti (delež osebkov, starih do 5 let) je na študijskem območju KU3 ocenjena kot dobra, na študijskem območju KU4 pa kot "srednja", čeprav je pomen tega parametra le omejen, saj se gostota školjk povečuje, študijska območja pa so zaradi tega manjša (50 osebkov na območju rušenja).
