Celostna ekoremediacija Kučnice kot trajnostna strategija
upravljanja z vodami s ciljem izboljšanja ekološkega stanja

POROČILO GEODETSKE IZMERE

Dosežek D.T2.1.3

Akronim projekta: **RENATA**

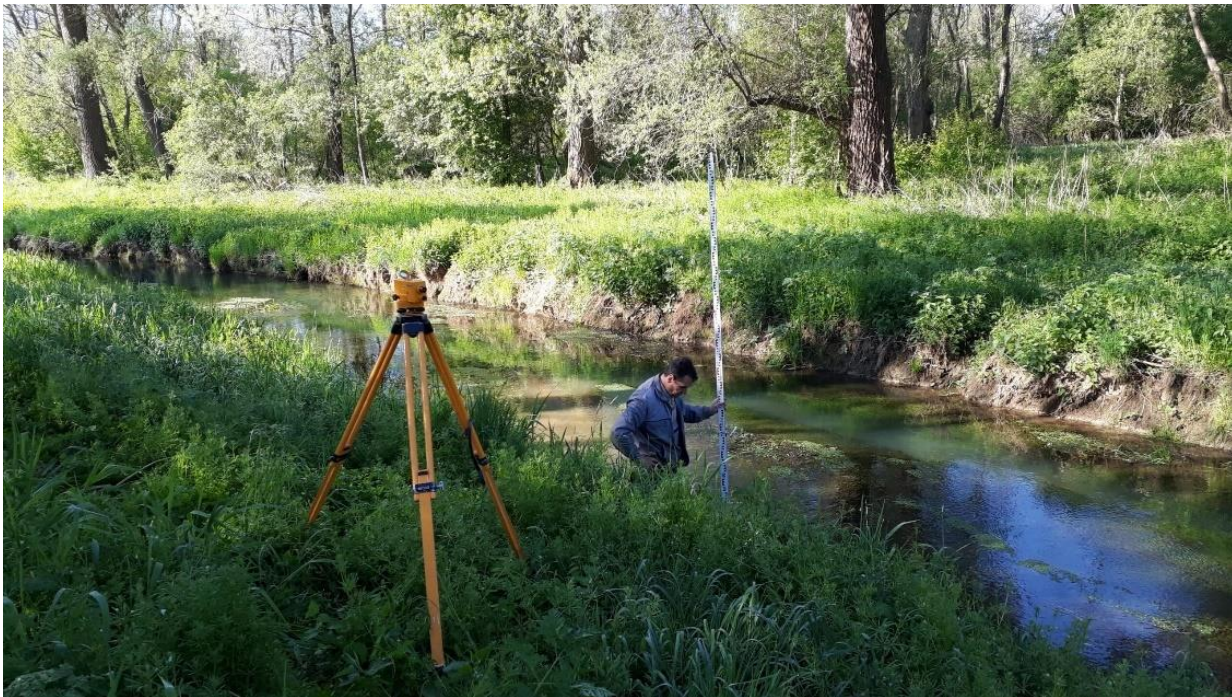
Slika 2: Izvajanje meritev na terenu

Abbildung 2: Durchführung von Messungen am Boden

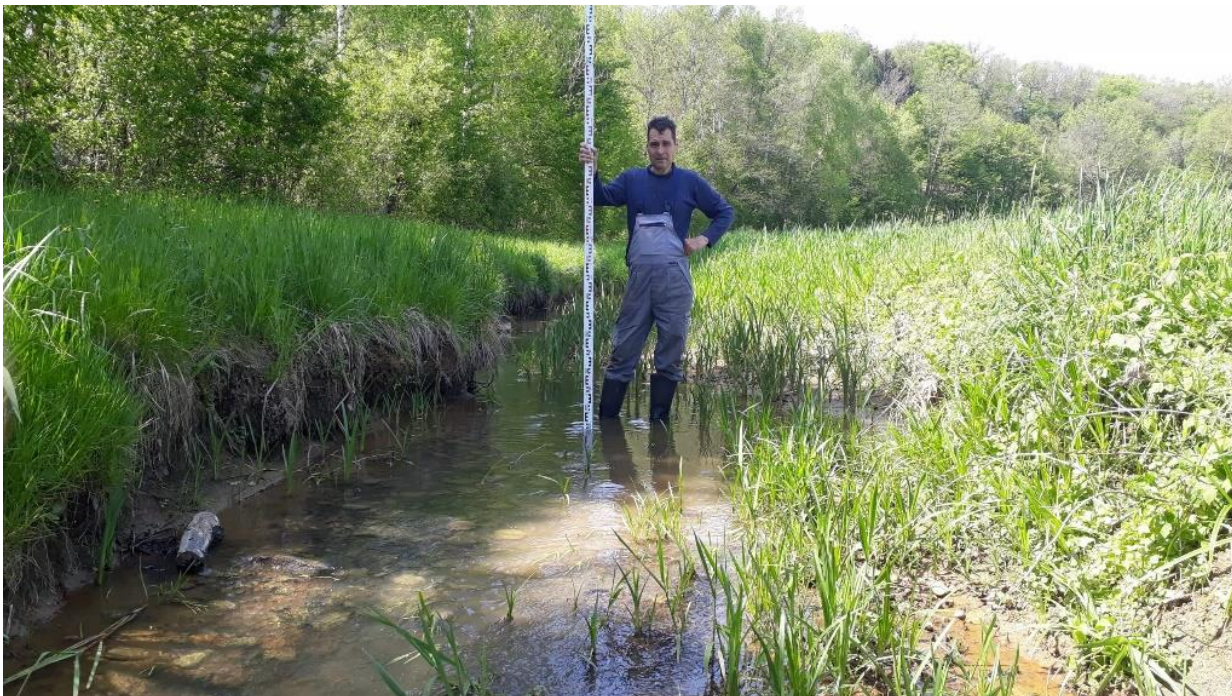
Slika 3: Izvajanje meritev na terenu

Abbildung 3: Durchführung von Messungen am Boden

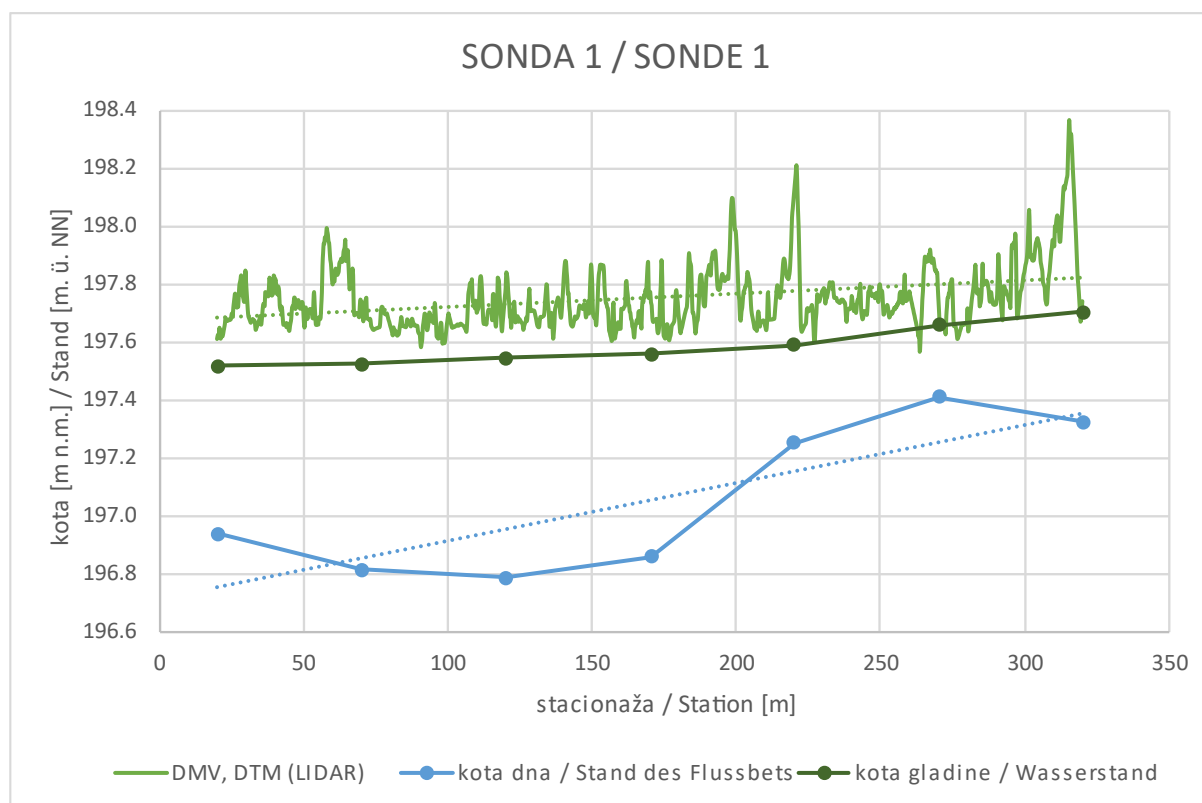
Slika 4: Izris vzdolžnega profila dna struge Kučnice in gladin vode na območju merilnega mesta 1 z dne 4.5.2021

Abbildung 4: Längsprofil des Flussbetts der Kutschenitza und Wasserstände an der Messstelle 1 am 4.5.2021

Merilno mesto / Messstelle:		Gornji Petanjci				
GPS koordinate / GPS-Koordinaten:		1 46°39'27,37" N, 16°02'31,72" E				
meritev gorvodno / Messung Flussaufwärts						
stacionaža	kota	opis	globina vode	odčitek	kota gladina	kota dna
Station	Stand	Beschreibung	Wassertiefe	Wert	Wasserstand	Stand des Flussbetts
[m]	[mnm], [müNN]		[cm]	[1/10cm]	[mnm], [müNN]	[mnm], [müNN]
150		dno korita / Flussbetts	38	2610	197.705	197.325
100		dno korita / Flussbetts	25	2525	197.66	197.41
50		dno korita / Flussbetts	34	2683	197.592	197.252
50		dno korita / Flussbetts	34	3358	197.592	197.252
0		dno korita / Flussbetts	70	3752	197.558	196.858
ref.	198.33	količek / Pfahl		2158

200.14	štift na drevesu / Stift				
meritev dolvodno / Messung Flussabwärts						
stacionaža	kota	opis	globina vode	odčitek	kota gladina	kota dna
Station	Stand	Beschreibung	Wassertiefe	Wert	Wasserstand	Stand des Flussbetts
[m]	[mnm], [müNN]		[cm]	[1/10cm]	[mnm], [müNN]	[mnm], [müNN]
150		dno korita / Flussbetts	58	3623	197.519	196.939
100		dno korita / Flussbetts	71	3747	197.525	196.815
50		dno korita / Flussbetts	76	3775	197.547	196.787
50		dno korita / Flussbetts	76	3976	197.547	196.787
0		na drevesu / auf dem Baum				
ref.	198.33	količek / Pfahl		2311

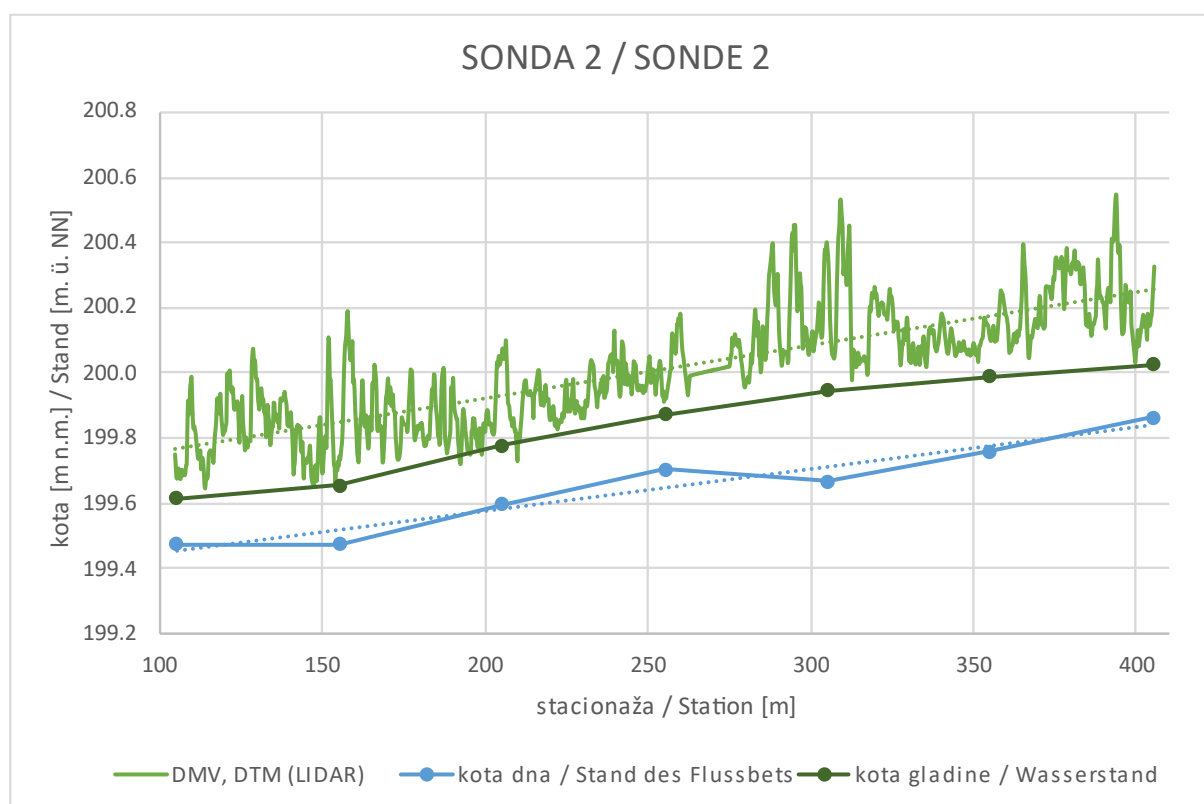
Slika 5: Izris vzdolžnega profila dna struge Kučnice in gladin vode na območju merilnega mesta 2 z dne 4.5.2021

Abbildung 5: Längsprofil des Flussbetts der Kutschenitza und Wasserstände an der Messstelle 2 am 4.5.2021

Merilno mesto / Messstelle:		2 Gederovci				
GPS koordinate / GPS-Koordinaten:		46° 40' 45.59" N, 16° 2' 27.24" E				
meritev gorvodno / Messung Flusssaufwärts						
stacionaža	kota	opis	globina vode	odčitek	kota gladina	kota dna
Station	Stand	Beschreibung	Wassertiefe	Wert	Wasserstand	Stand des Flussbetts
[m]	[mm]		[cm]	[1/10cm]	[mm]	[mm]
150		dno korita / Flussbetts	16	3876	200.02	199.86
100		dno korita / Flussbetts	23	3980	199.99	199.76
50		dno korita / Flussbetts	28	4075	199.95	199.67
50		dno korita / Flussbetts		4715		199.67
3		dno korita / Flussbetts		4770		199.61

0	most / Brücke					
ref.	203.94	sredina mostu/ Mitte der Brücke		490		
meritev dolvodno / Messung Flussabwärts						
stacionaža	kota	opis	globina vode	odčitek	kota gladina	kota dna
Station	Stand	Beschreibung	Wassertiefe	Wert	Wasserstand	Stand des Flussbetts
[m]	[mnm]		[cm]	[1/10cm]	[mnm]	[mnm]
150		dno korita / Flussbetts	14	4723	199.61	199.47
100		dno korita / Flussbetts	18	4722	199.65	199.47
50		dno korita / Flussbetts	18	4600	199.78	199.60
50		dno korita / Flussbetts	18	4671	199.78	199.60
3		dno korita / Flussbetts	17	4565	199.87	199.70
0	most / Brücke					
ref.	203.94	sredina mostu/ Mitte der Brücke		377

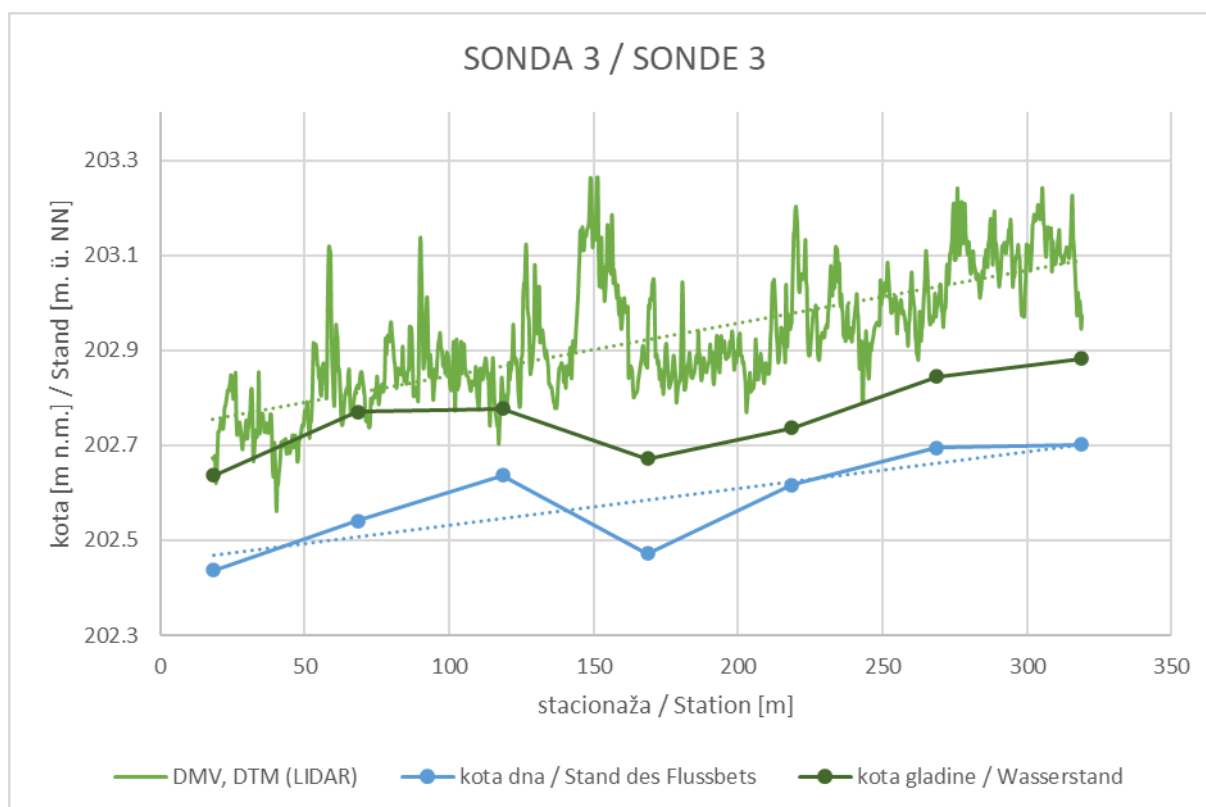
Slika 6: Izris vzdolžnega profila dna struge Kučnice in gladin vode na območju merilnega mesta 3 z dne 4.5.2021
 Abbildung 6: Längsprofil des Flussbets der Kutschenitza und Wasserstände an der Messstelle 3 am 4.5.2021

Merilno mesto:		3 Skakovci				
GPS koordinate / GPS-Koordinaten:		46° 41' 56.11" N, 16° 1' 54.66" E				
meritev gorvodno						
stacionaža	kota	opis	globina vode	odčitek	kota gladina	kota dna
Station	Stand	Beschreibung	Wassertiefe	Wert	Wasserstand	Stand des Flussbetts
[m]	[mnm], [müNN]		[cm]	[1/10cm]	[mnm], [müNN]	[mnm], [müNN]
150		dno korita / Flussbetts	18	4333	202.88	202.70
100		dno korita / Flussbetts	15	4340	202.85	202.70
50		dno korita / Flussbetts	15	4418	202.77	202.62
50		dno korita / Flussbetts	12	4550	202.74	202.62
0		dno korita / Flussbetts	20	4695	202.67	202.47
		štift na drevesu / Stift		847		206.32

206.44	nasip / Böschung		385		
ref.	203.65	količek / Pfahl		3175		
ref.	206.32	štift na drevesu / Stift		265		
meritev dolvodno / Messung Flussabwärts						
stacionaža	kota	opis	globina vode	odčitek	kota gladina	kota dna
Station	Stand	Beschreibung	Wassertiefe	Wert	Wasserstand	Stand des Flussbetts
[m]	[mnm], [müNN]		[cm]	[1/10cm]	[mnm], [müNN]	[mnm], [müNN]
150		dno korita / Flussbetts	20	4762	202.64	202.44
100		dno korita / Flussbetts	23	4658	202.77	202.54
50		dno korita / Flussbetts	23	4562		202.64
50		dno korita / Flussbetts	14	4470	202.78	202.64
0		dno korita / Flussbetts				207.11
ref.	206.32	štift na drevesu / Stift		787		206.32

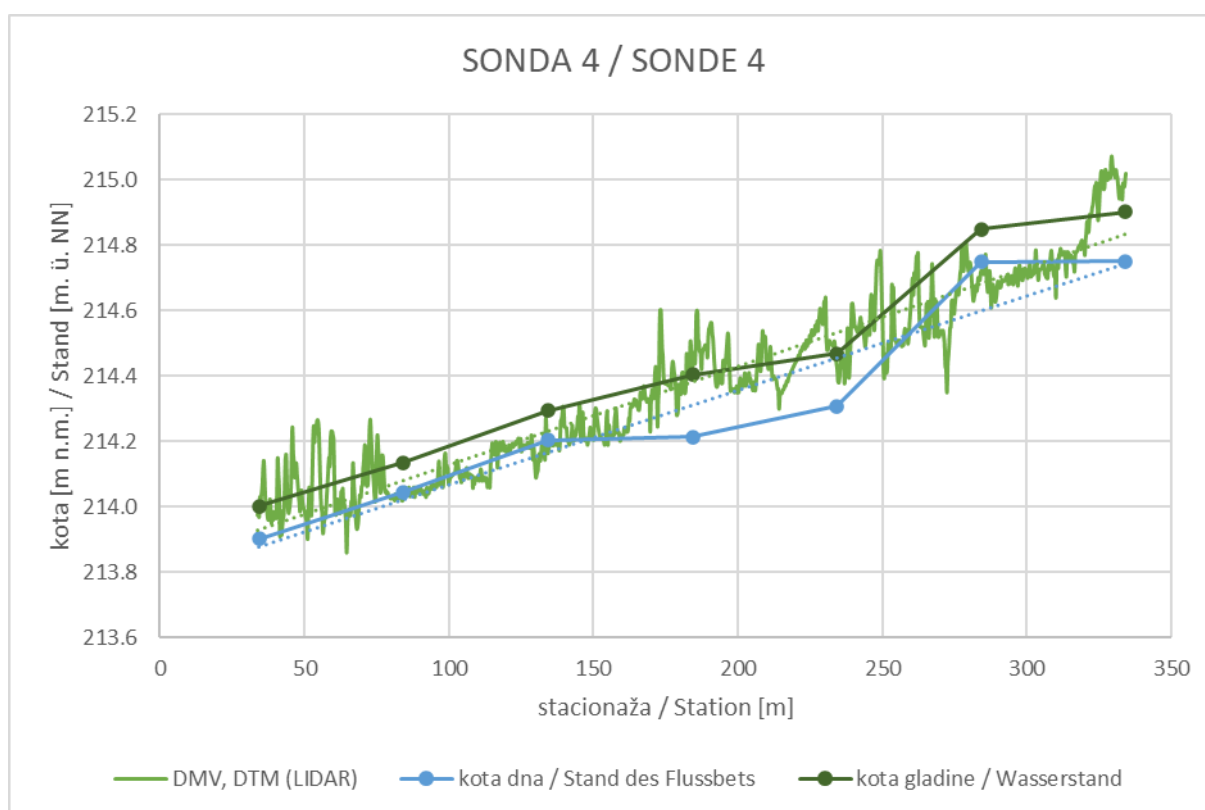
Slika 7: Izris vzdolžnega profila dna struge Kučnice in gladin vode na območju merilnega mesta 4 z dne 4.5.2021

Abbildung 7: Längsprofil des Flussbetts der Kutschenitza und Wasserstände an der Messstelle 4 am 4.5.2021

Merilno mesto:		4 Korovci				
GPS koordinate / GPS-Koordinaten:		46° 43' 30.61" N, 16° 0' 1.69" E				
meritev gorvodno / Messung Flussaufwärts						
stacionaža	kota	opis	globina vode	odčitek	kota gladina	kota dna
Station	Stand	Beschreibung	Wassertiefe	Wert	Wasserstand	Stand des Flussbets
[m]	[mm], [müNN]		[cm]	[1/10cm]	[mm], [müNN]	[mm], [müNN]
150		dno korita / Flussbets	15	2584	214.90	214.75
100		dno korita / Flussbets	10	2586	214.85	214.75
50		dno korita / Flussbets	16	3028	214.47	214.31
50		dno korita / Flussbets	16	3675	214.47	214.31
3		dno korita / Flussbets	30	3838	214.45	214.15
0	217.80	most / Brücke		183

ref.	217.80	most / Brücke	155			
	215.06	količek / Pfahl	2897			
meritev dolvodno / Messung Flussabwärts						
stacionaža	kota	opis	globina vode	odčitek	kota gladina	kota dna
Station	Stand	Beschreibung	Wassertiefe	Wert	Wasserstand	Stand des Flussbetts
[m]	[mnm], [müNN]		[cm]	[1/10cm]	[mnm], [müNN]	[mnm], [müNN]
150		dno korita / Flussbetts	10	3460	214.00	213.90
100		dno korita / Flussbetts	9	3316	214.14	214.05
50		dno korita / Flussbetts	9	3157	214.29	214.20
50		dno korita / Flussbetts	9	3821	214.29	214.20
3		dno korita / Flussbetts	19	3811	214.40	214.21
0	217.80	most / Brücke		225

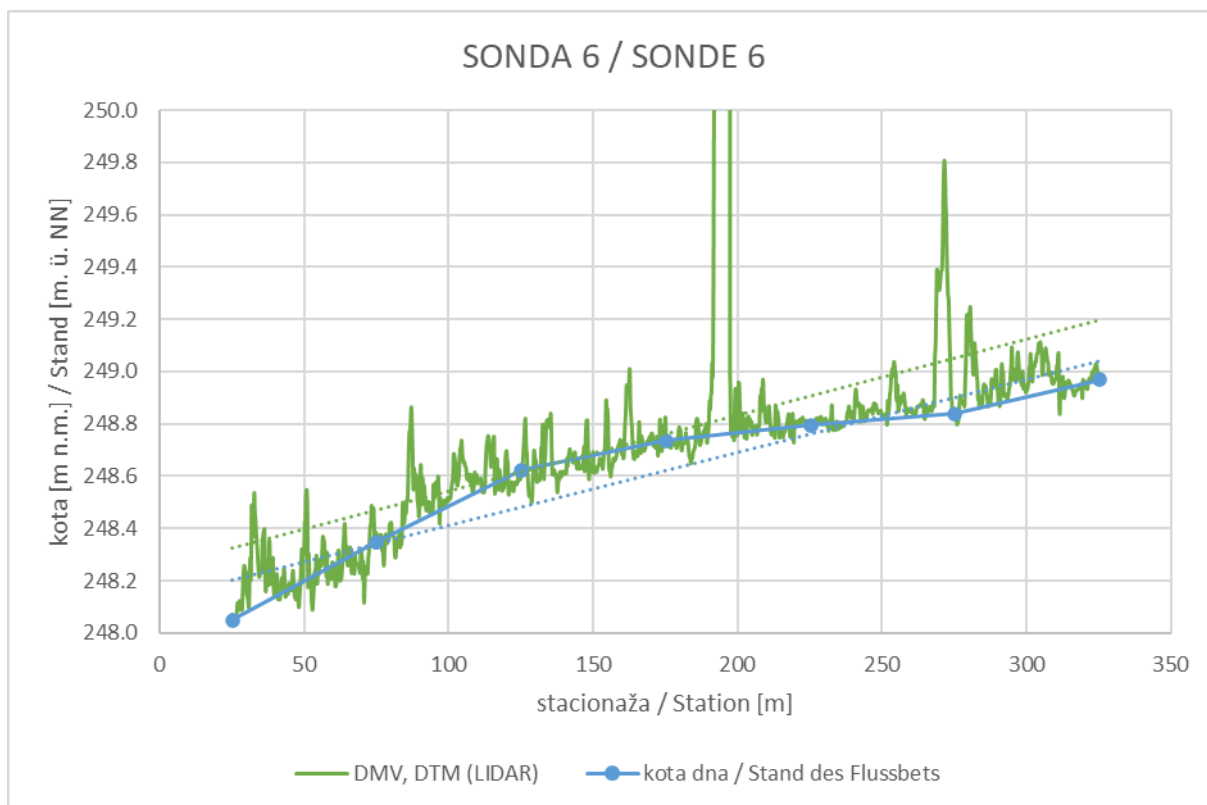
Slika 9: Izris vzdolžnega profila dna struge Kučnice na območju merilnega mesta 6

Abbildung 9: Längsprofil des Flussbetts der Kutschenitza an der Messstelle 6

Merilno mesto:		6	Fikšinci
GPS koordinate / GPS-Koordinaten:		46° 46' 54.95" N, 15° 59' 26.38" E	
kota	opis	odčitek	
Stand	Beschreibung	Wert	
[mm]		[1/10cm]	
	sredina mostu/ Mitte der		
	Brücke	169	
ref.	249.12	količek / Pfahl	3758

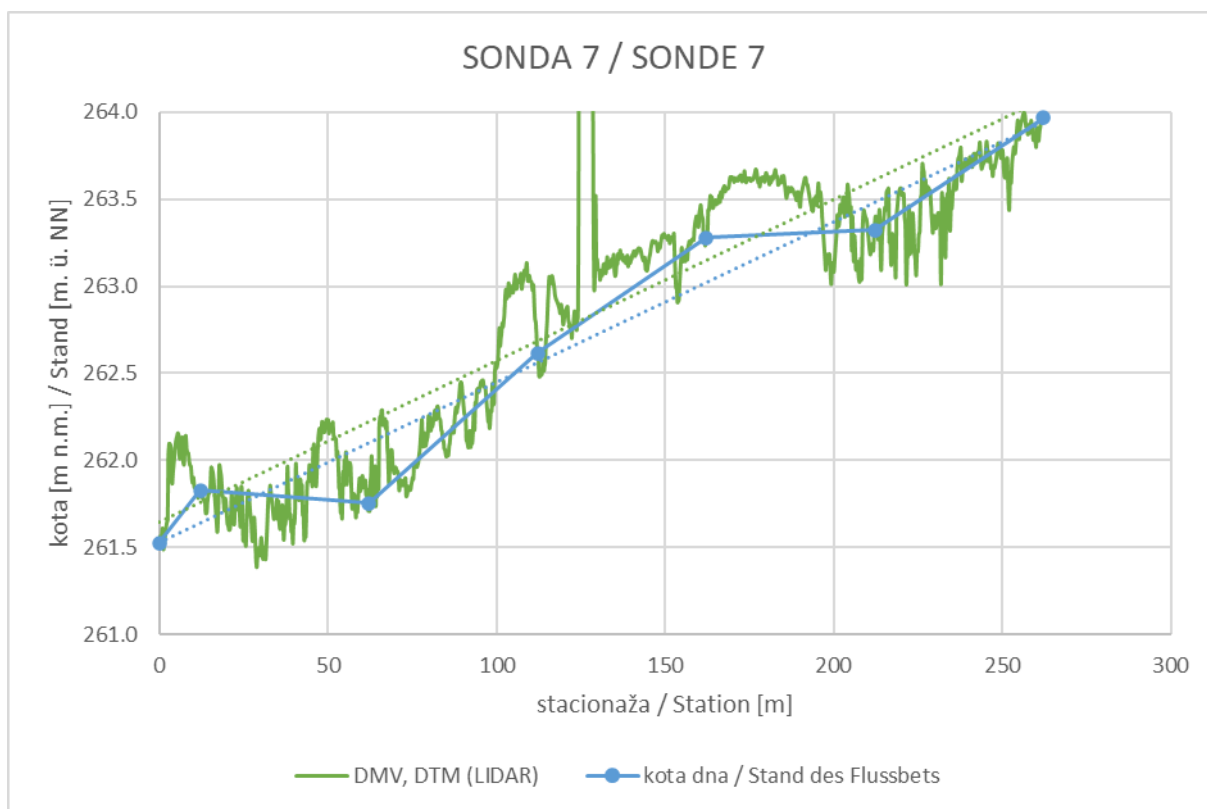
Slika 10: Izris vzdolžnega profila dna struge Kučnice na območju merilnega mesta 7

Abbildung 10: Längsprofil des Flussbettes der Kutschenitza an der Messstelle 7
