Celostna ekoremediacija Kučnice kot trajnostna strategija  
upravljanja z vodami s ciljem izboljšanja ekološkega stanja

## SKUPNA ANALIZA PRETOČNOSTI

**Dosežek D.T2.5.1**

Naslov projekta: **Celostna ekoremediacija Kučnice kot trajnostna strategija upravljanja z vodami s ciljem izboljšanja ekološkega stanja**

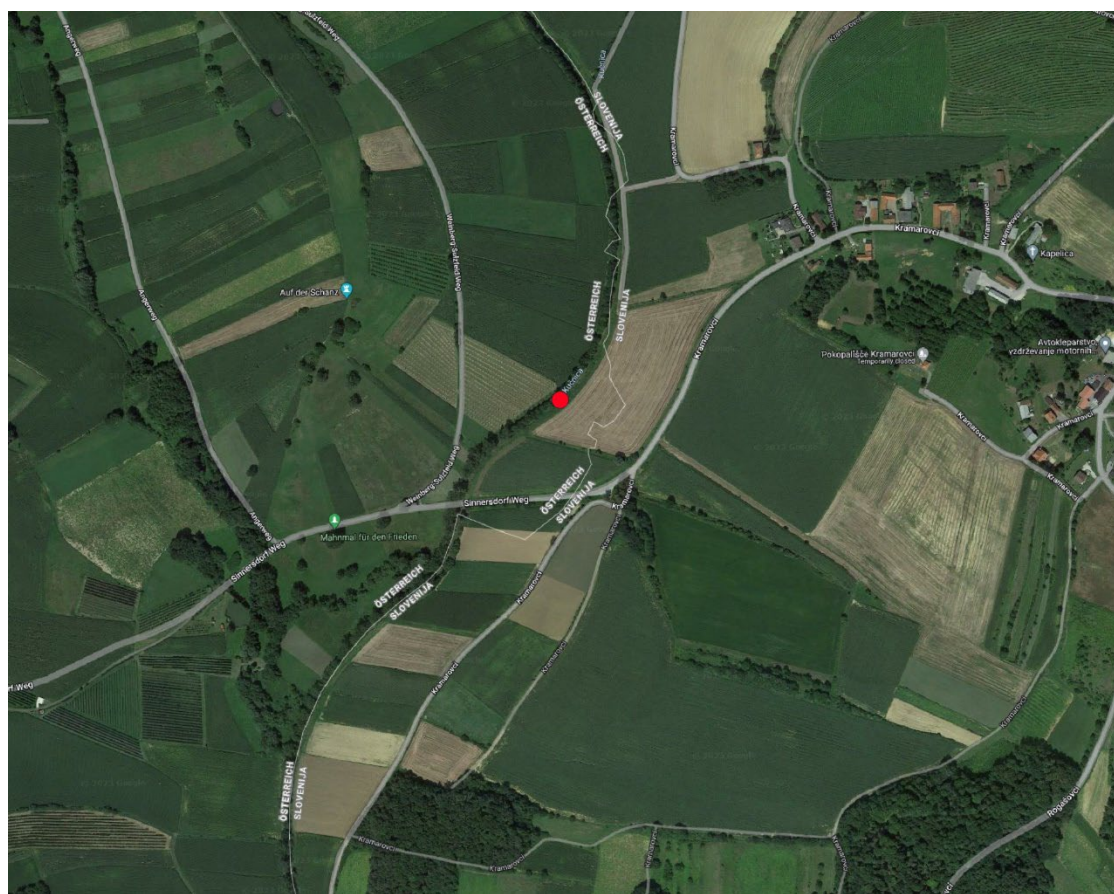
Slika 2: Lokacija kritičnega prereza poplavljanja na območju Kramarovci 1

Abbildung 2: Lage der kritischen Hochwasserquerschnitte im Gebiet Kramarovci 1

Profil na območju <i>Profil des Gebiets</i>	Koordinate D96/TM <i>Koordinaten D96/TM</i>	Maksimalni pretok pred poplavljanjem <i>Maximaler Durchfluss vor Überflutung</i>
Kramarovci	576098.75    185827,64	3 m <sup>3</sup> /s

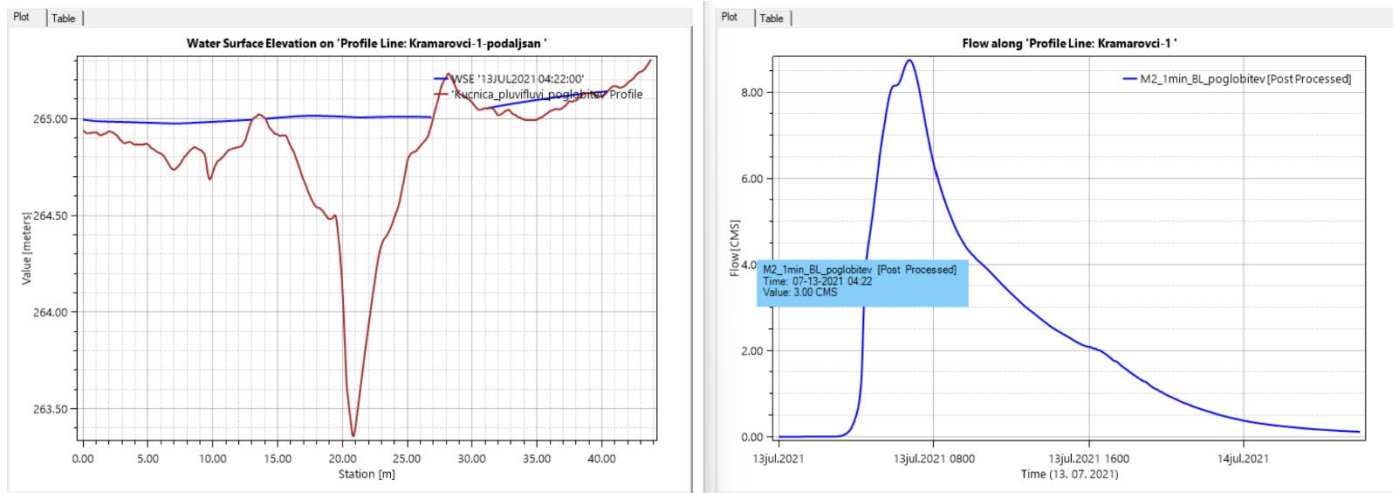
**Slika 3: Prečni profil z višino vode (levo) in določen maksimalni pretok, pri katerem potok še ne poplavlja (desno) na območju Kramarovci 1**

*Abbildung 3: Querschnitt mit der Wasserhöhe (links) und dem ermittelten maximalen Durchfluss vor Überflutung (rechts) im Gebiet Kramarovci 1*

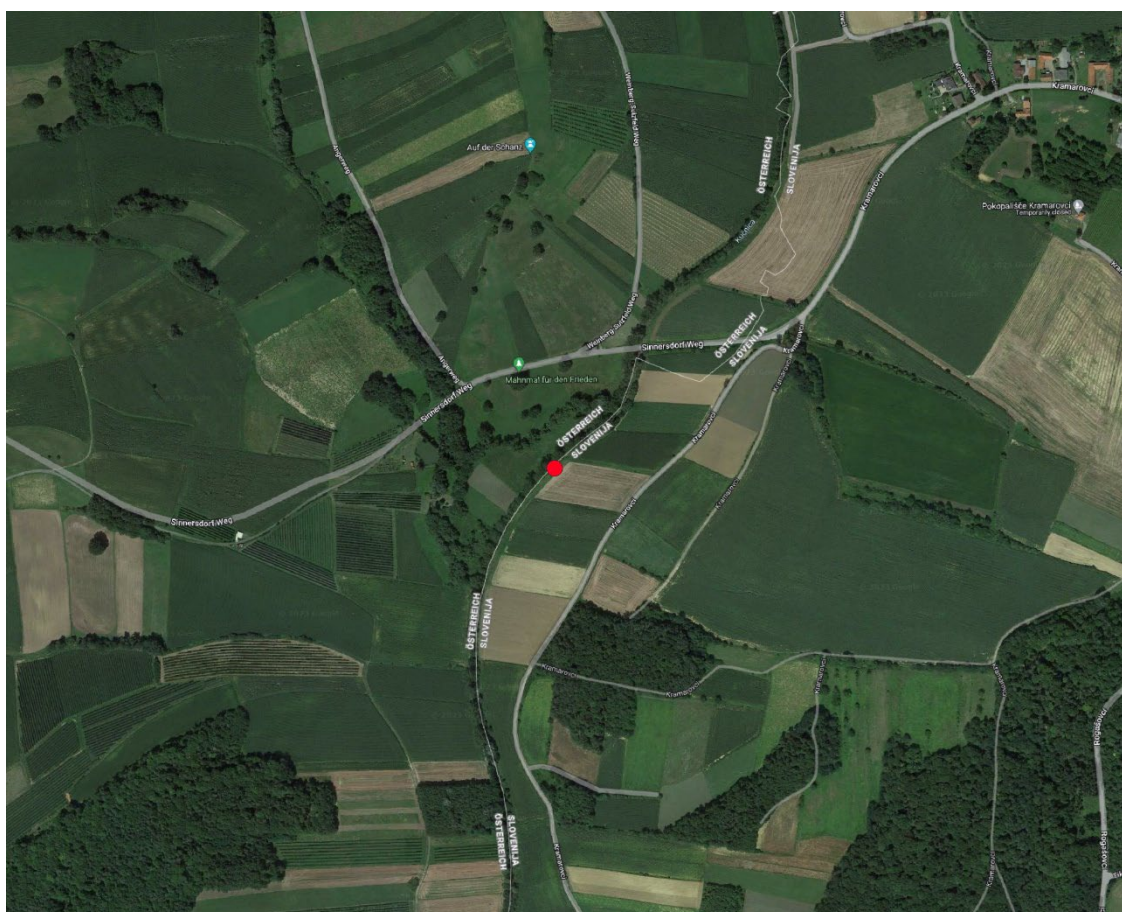
**Slika 5: Lokacija kritičnega prereza poplavljanja na območju Kramarovci 2**

**Abbildung 5: Lage der kritischen Hochwasserquerschnitte im Gebiet Kramarovci 2**

Profil na območju <i>Profil des Gebiets</i>	Koordinate D96/TM <i>Koordinaten D96/TM</i>	Maksimalni pretok pred poplavljanjem <i>Maximaler Durchfluss vor Überflutung</i>
Kramarovci 2	575851      185523,8	2,3 m <sup>3</sup> /s

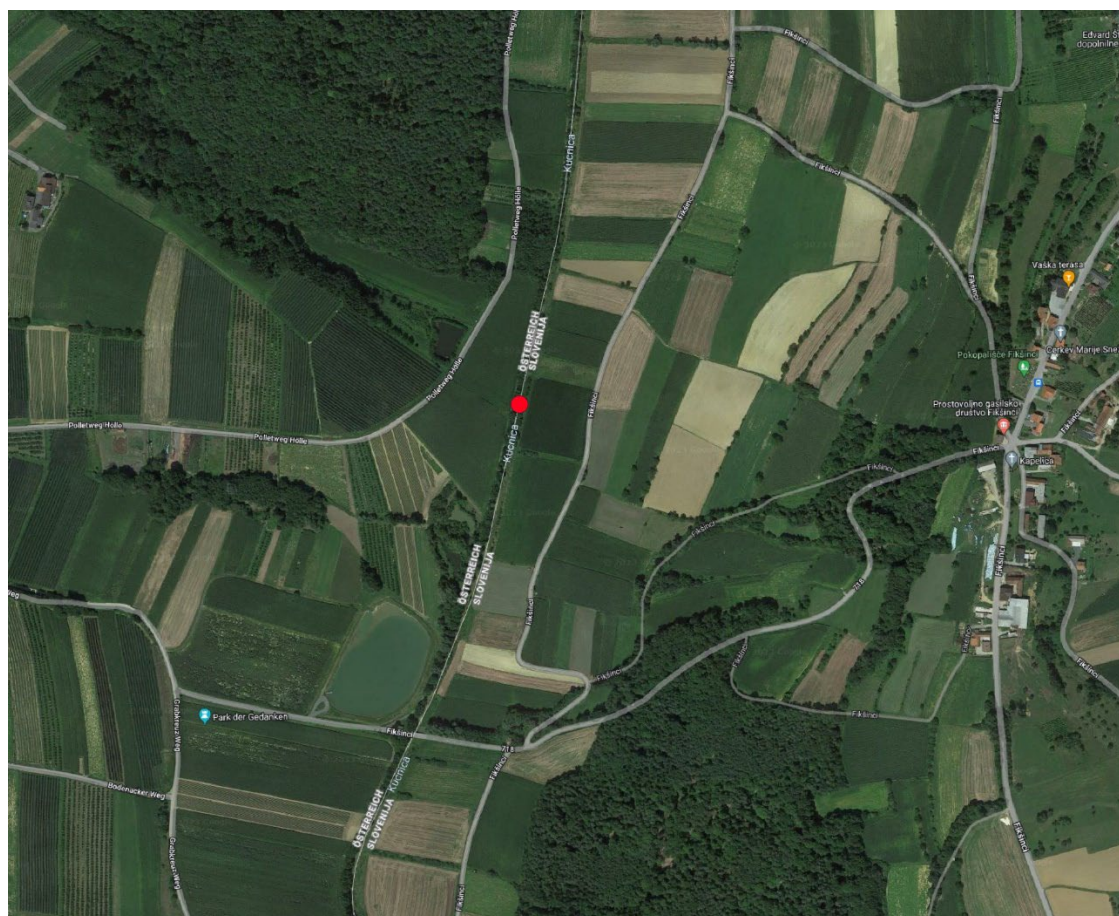
Slika 8: Lokacija kritičnega prereza poplavljanja na območju Fikšincev

Abbildung 8: Lage der kritischen Hochwasserquerschnitte im Gebiet Fikšincev

Profil na območju <i>Profil des Gebiets</i>	Koordinate D96/TM <i>Koordinaten D96/TM</i>	Maksimalni pretok pred poplavljanjem <i>Maximaler Durchfluss vor Überflutung</i>
Fikšinci	575774,9    183414,8	2 m <sup>3</sup> /s

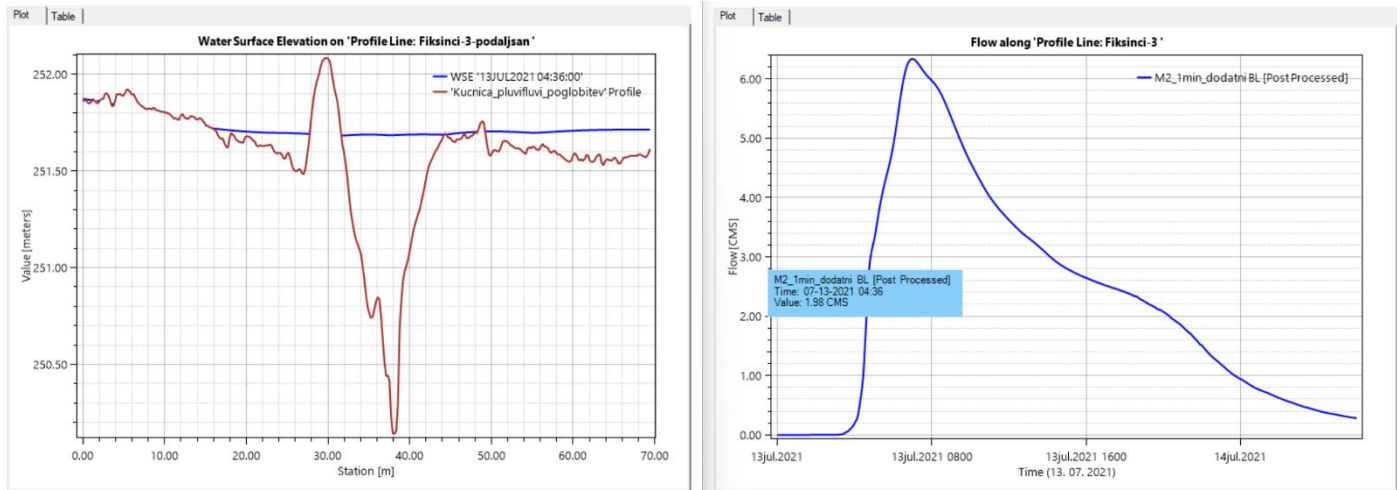
**Slika 9: Prečni profil z višino vode (levo) in določen maksimalni pretok, pri katerem potok še ne poplavlja (desno) na območju Fikšincev**

Abbildung 9: Querschnitt mit der Wasserhöhe (links) und dem ermittelten maximalen Durchfluss vor Überflutung (rechts) im Gebiet Fikšincev

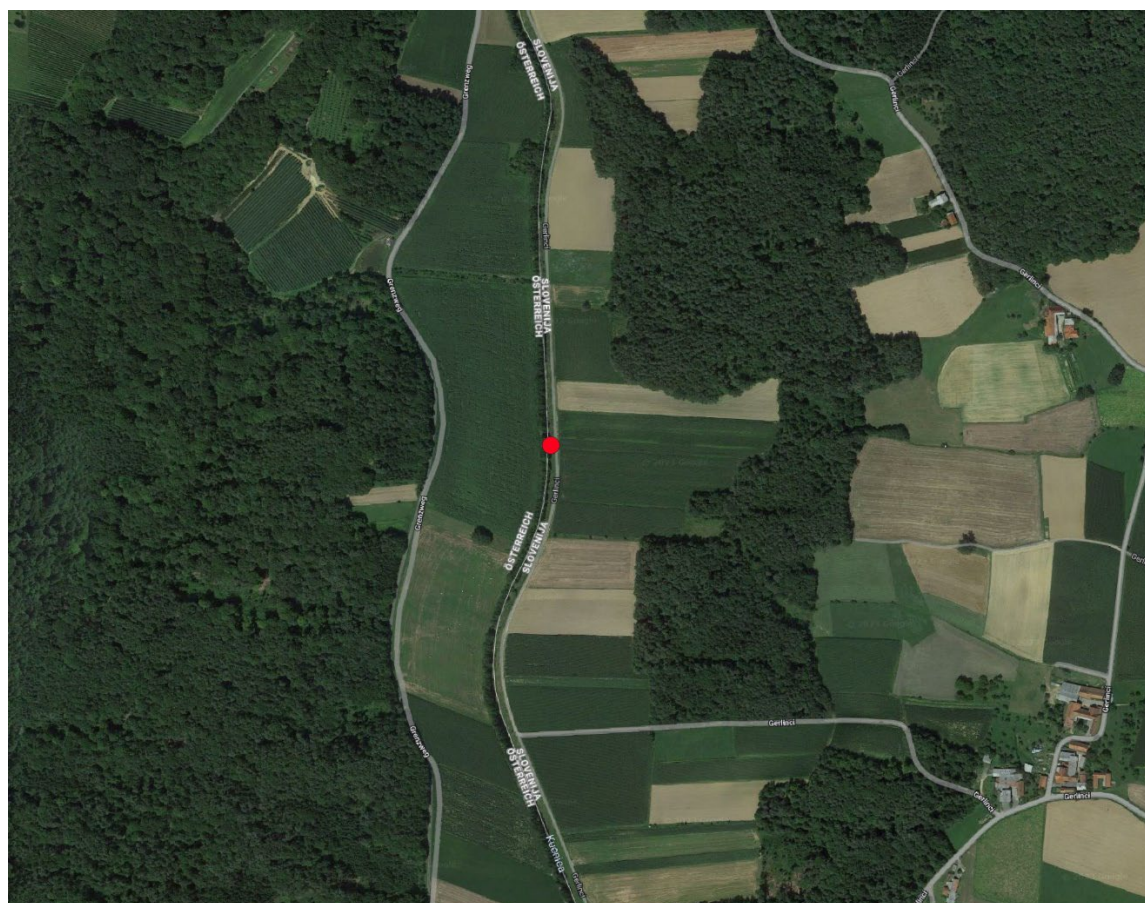
**Slika 11:** *Lokacija kritičnega prereza poplavljanja na območju med Fikšinci in Gerlinci*

**Abbildung 11:** *Lage der kritischen Hochwasserquerschnitte im Gebiet zwischen Fikšinci und Gerlinci*

Profil na območju <i>Profil des Gebiets</i>	Koordinate D96/TM <i>Koordinaten D96/TM</i>		Maksimalni pretok pred poplavljanjem <i>Maximaler Durchfluss vor Überflutung</i>
Fikšinci-Gerlinci	575558,4	180969,5	5,5 m <sup>3</sup> /s

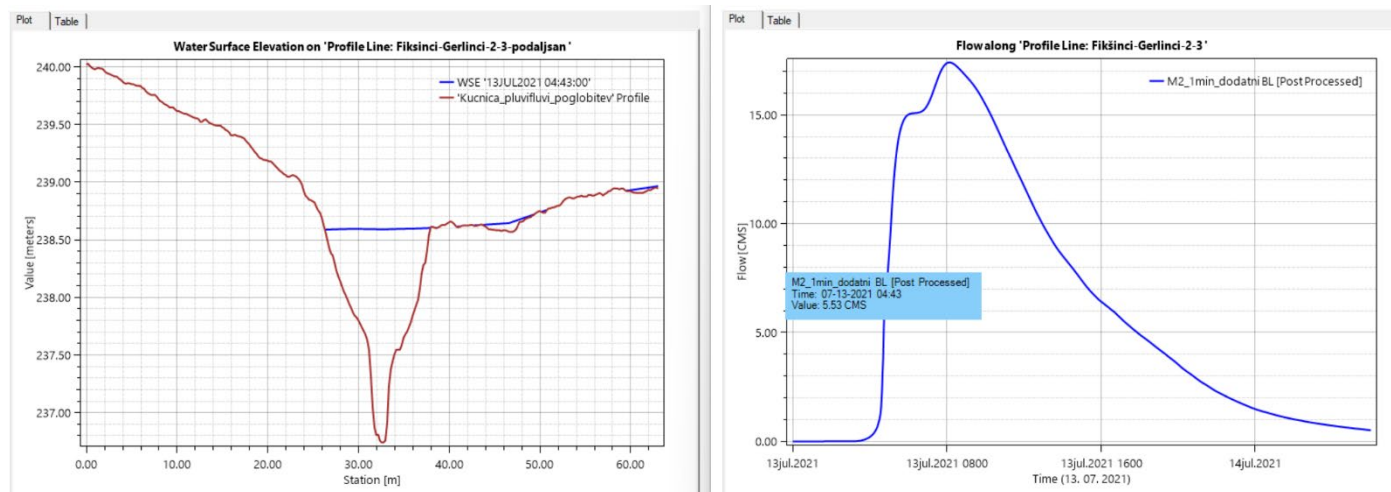
**Slika 12: Prečni profil z višino vode (levo) in določen maksimalni pretok, pri katerem potok še ne poplavlja (desno) na območju med Fikšinci in Gerlinci**

**Abbildung 12: Querschnitt mit der Wasserhöhe (links) und dem ermittelten maximalen Durchfluss vor Überflutung (rechts) im Gebiet zwischen Fikšinci und Gerlinci**

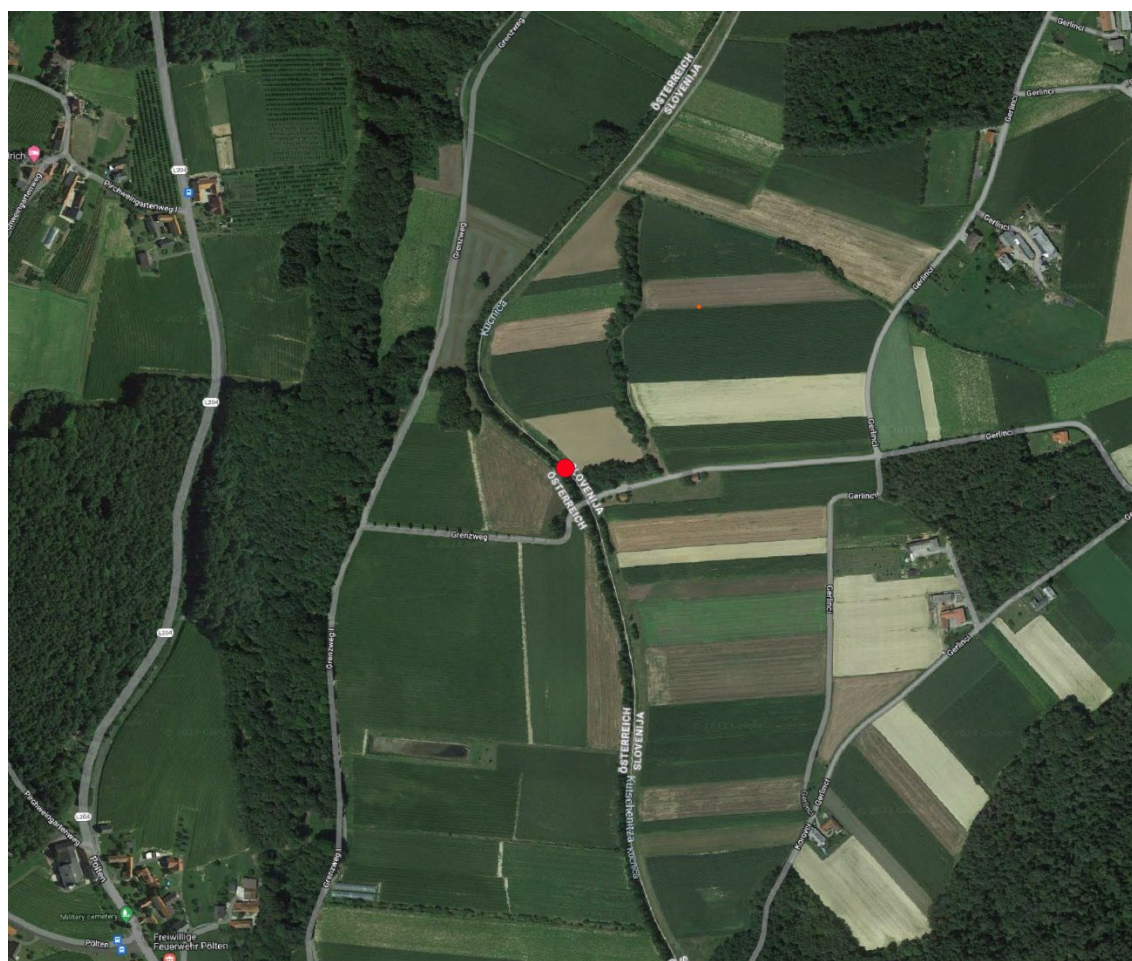
**Slika 14: Lokacija kritičnega prereza poplavljanja na območju Gerlincev**

*Abbildung 14: Lage der kritischen Hochwasserquerschnitte im Gebiet Gerlinci*

Profil na območju <i>Profil des Gebiets</i>	Koordinate D96/TM <i>Koordinaten D96/TM</i>	Maksimalni pretok pred poplavljanjem <i>Maximaler Durchfluss vor Überflutung</i>
Gerlinci	575337,4      179515,8	5,7 m <sup>3</sup> /s

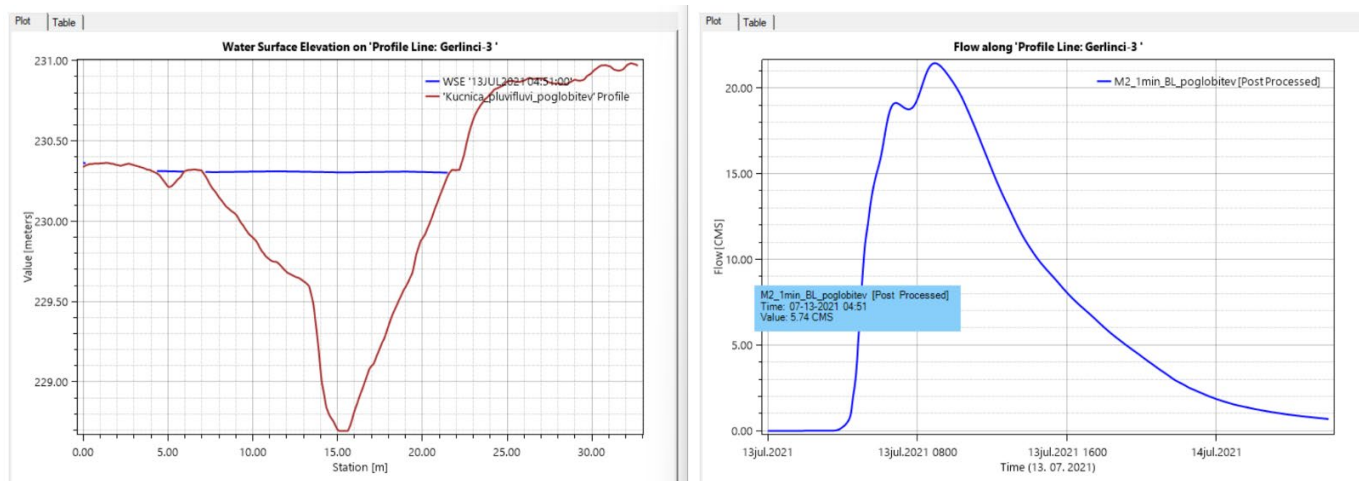
Slika 15: Prečni profil z višino vode (levo) in določen maksimalni pretok, pri katerem potok še ne poplavlja (desno) na območju Gerlincev

Abbildung 15: Querschnitt mit der Wasserhöhe (links) und dem ermittelten maximalen Durchfluss vor Überflutung (rechts) im Gebiet Gerlinci

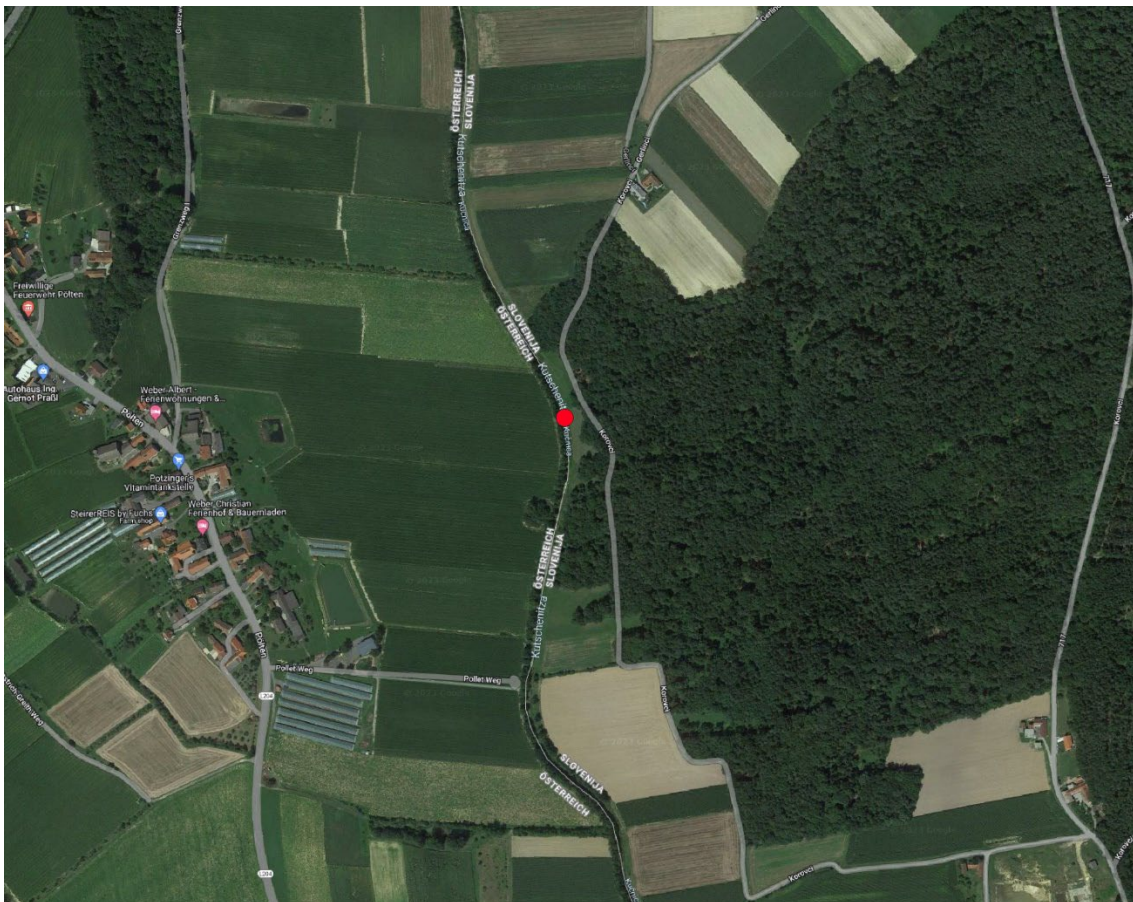
**Slika 17: Lokacija kritičnega prereza poplavljanja na območju med Gerlinci in Korovci**

**Abbildung 17: Lage der kritischen Hochwasserquerschnitte im Gebiet zwischen Gerlinci und Korovci**

Profil na območju <i>Profil des Gebiets</i>	Koordinate D96/TM <i>Koordinaten D96/TM</i>	Maksimalni pretok pred poplavljanjem <i>Maximaler Durchfluss vor Überflutung</i>
Gerlinci-Korovci	575546,5      178784,2	7,7 m <sup>3</sup> /s

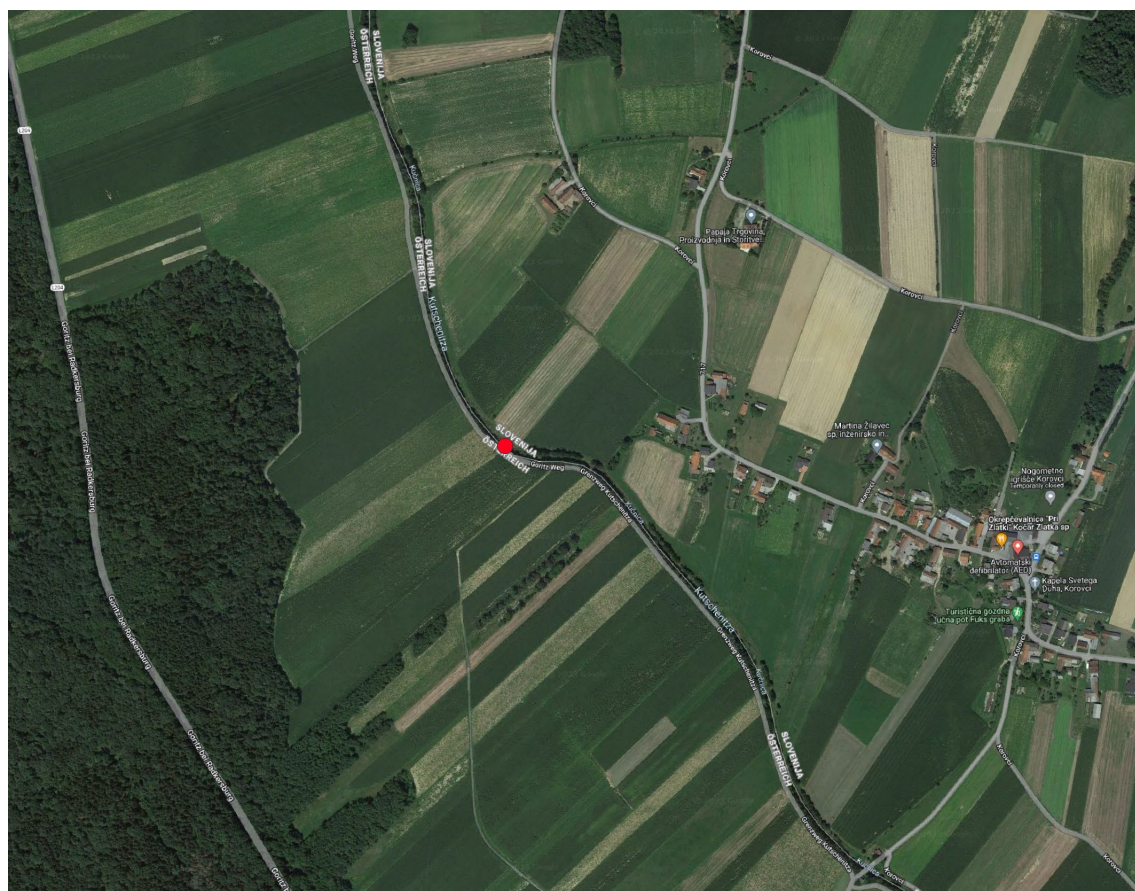
Slika 20: Lokacija kritičnega prereza poplavljanja na območju Korovci

Abbildung 20: Lage der kritischen Hochwasserquerschnitte im Gebiet Korovci

Profil na območju <i>Profil des Gebiets</i>	Koordinate D96/TM <i>Koordinaten D96/TM</i>	Maksimalni pretok pred poplavljanjem <i>Maximaler Durchfluss vor Überflutung</i>
Korovci	575984,3    177236,9	6,8 m <sup>3</sup> /s

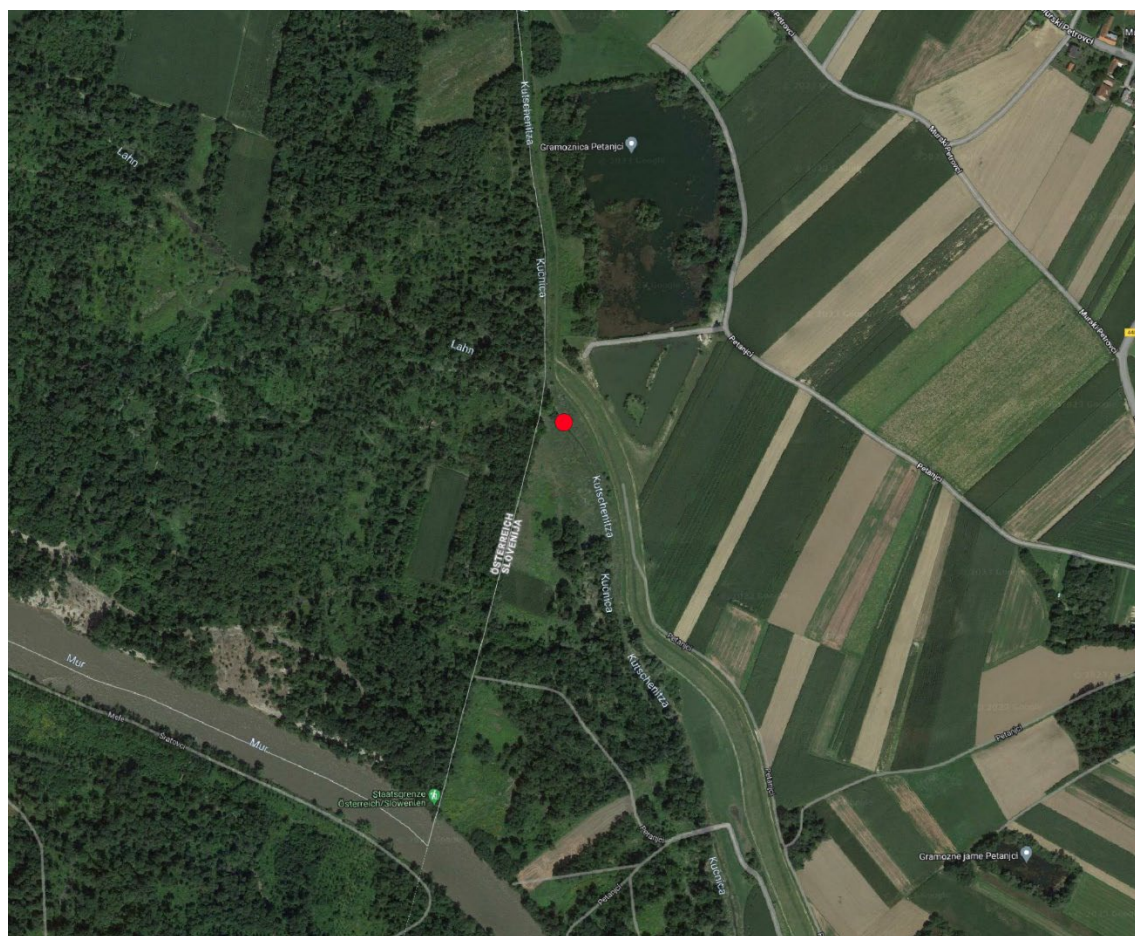
**Slika 23: Lokacija kritičnega prereza poplavljanja na območju Gornjih Petanjcev**

*Abbildung 23: Lage der kritischen Hochwasserquerschnitte im Gebiet Gornji Petanjci*

Profil na območju <i>Profil des Gebiets</i>	Koordinate D96/TM <i>Koordinaten D96/TM</i>		Maksimalni pretok pred poplavljanjem <i>Maximaler Durchfluss vor Überflutung</i>
Gornji Petanjci	579620,2	169560,8	7 m <sup>3</sup> /s
