Celostna ekoremediacija Kučnice kot trajnostna strategija upravljanja z vodami s ciljem izboljšanja ekološkega stanja

ANALIZA IZVEDENIH UKREPOV V REGIJI

Dosežek D.T2.1.4

Akronim projekta: **RENATA**

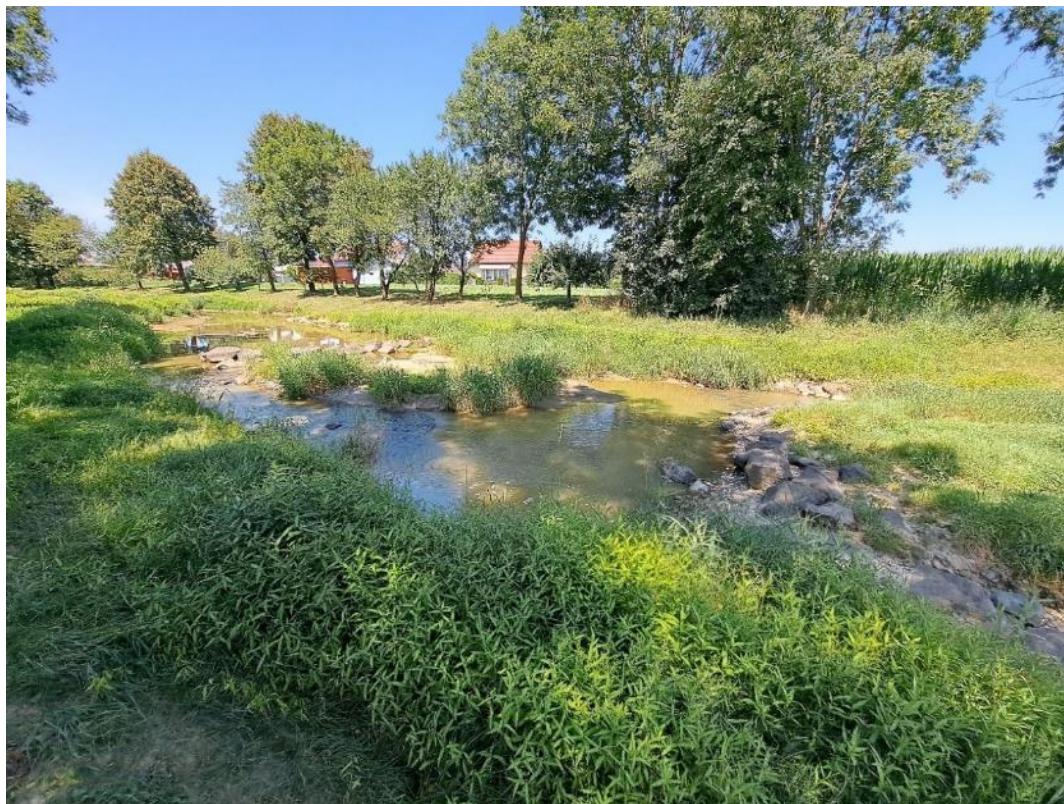
Slika 9: Pogled na del situacije ureditev na vodotoku Saßbach

Abbildung 9: Ansicht eines Teils der Anlage des Saßbachs

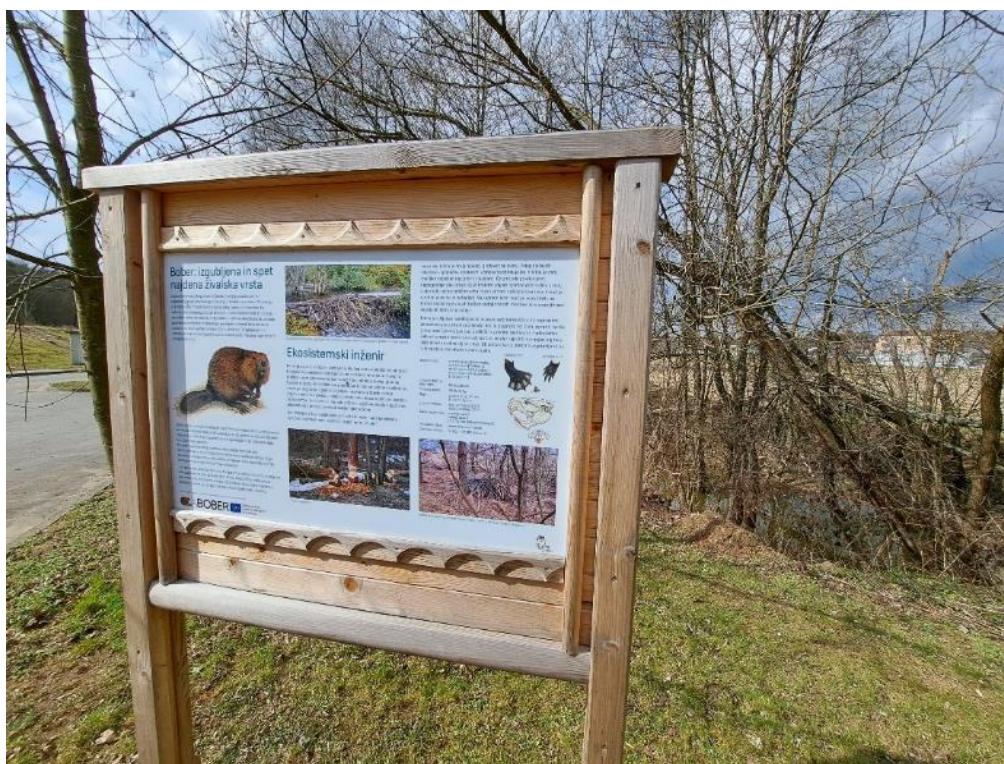
Slika 41: Informacijska tabla o bobrih na območju ekoremediacijskih ukrepov (projekt LIFE BOBER)

Abbildung 41: LIFE BOBER-Informationstafel über Biber im Umweltsanierungsgebiet
