Celostna ekoremediacija Kučnice kot trajnostna strategija upravljanja z vodami s ciljem izboljšanja ekološkega stanja

POROČILO O HIDROLOŠKIH PARAMETRIH

Dosežek D.T2.1.2

HIDROINŠITUT
INSTITUT ZA HIDRAVLIČNE RAZISKAVE

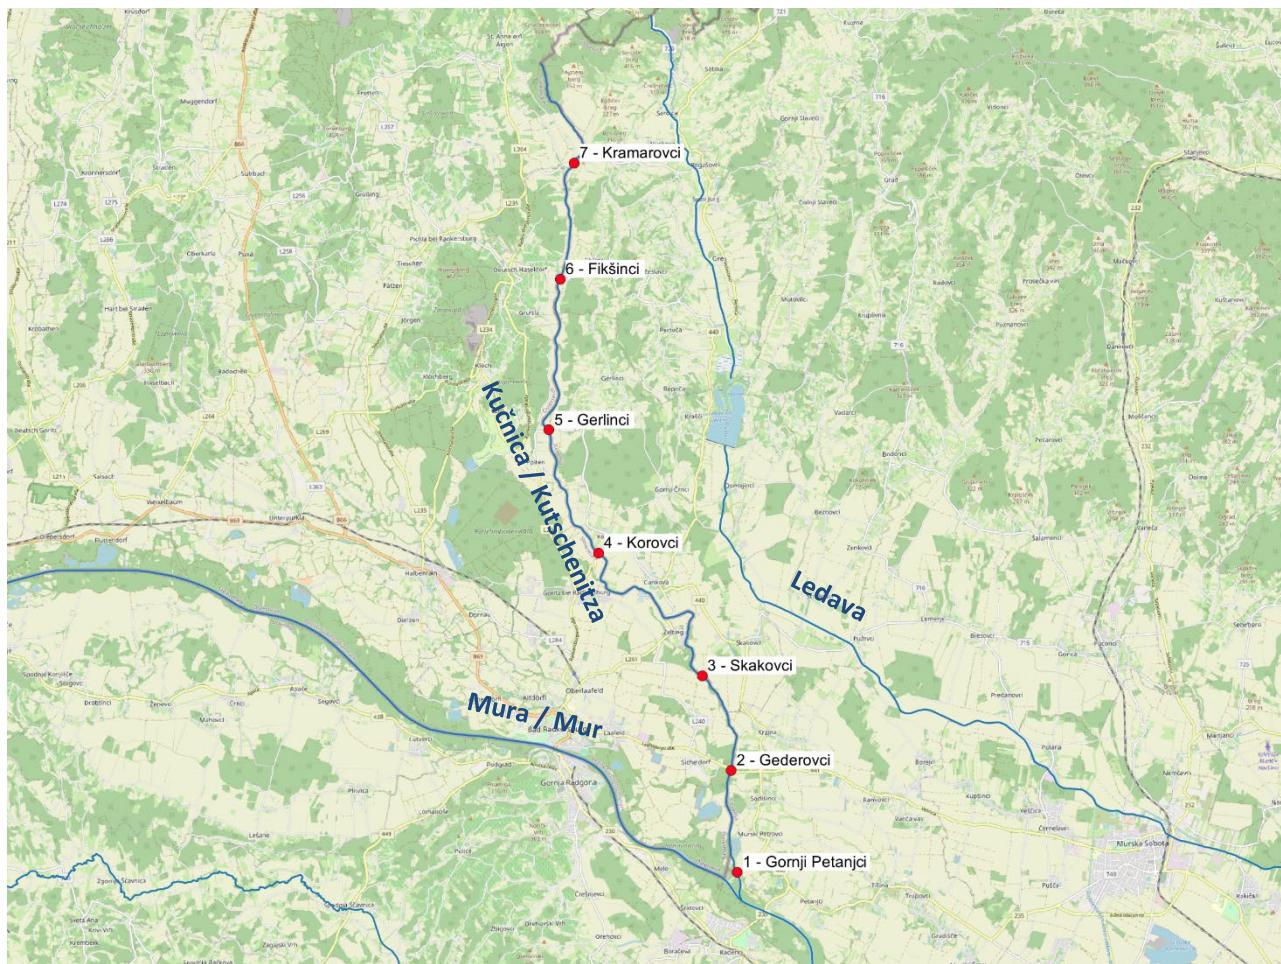
Slika 1: Lokacije merilnih mest

Abbildung 1: Standorte der Messstellen

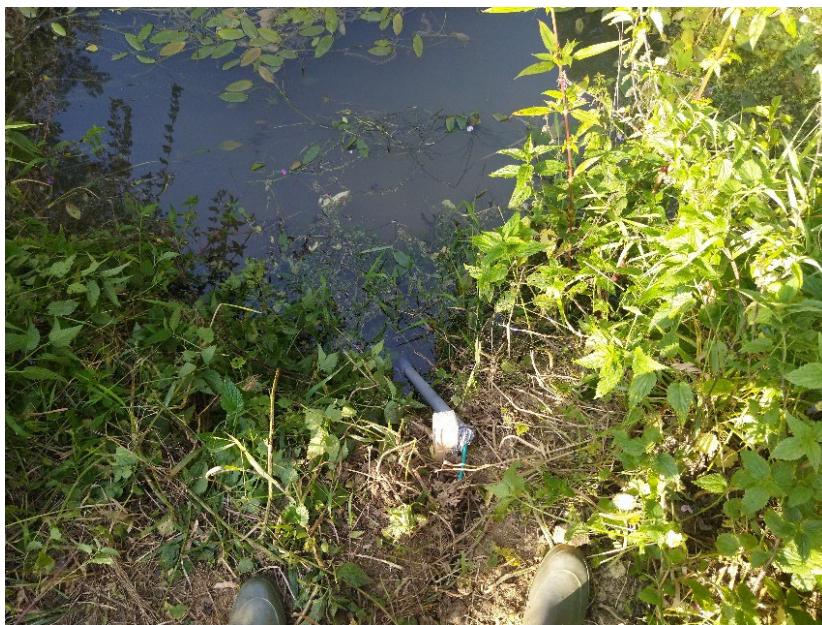
Slika 2: Vgradnja potopne merilne sonde, ki se nahaja v zaščitni cevi, v strugo vodotoka.

Abbildung 2: Installation einer Tauchmesssonde in einem Schutzrohr

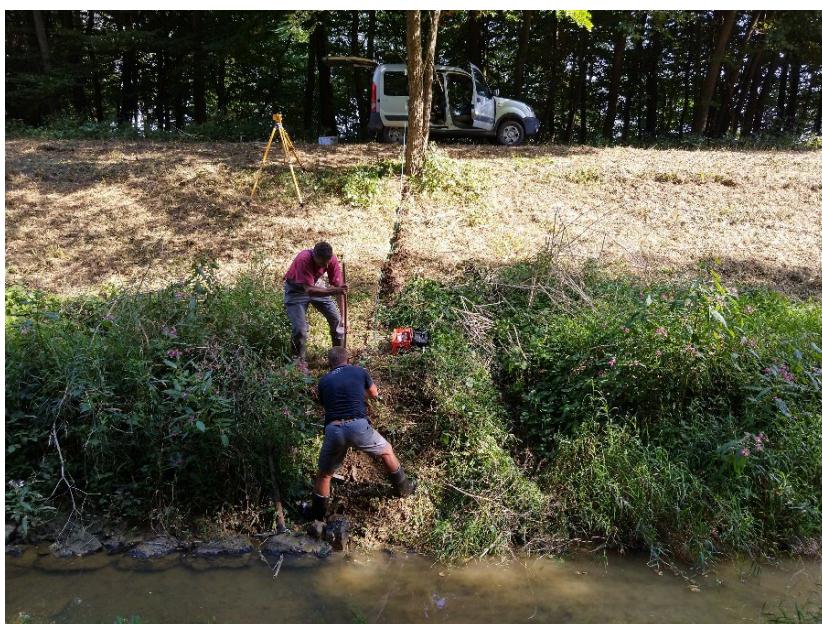
Slika 3: Vkop signalnega kabla v teren.

Abbildung 3: Im Boden verlegtes Signalkabel

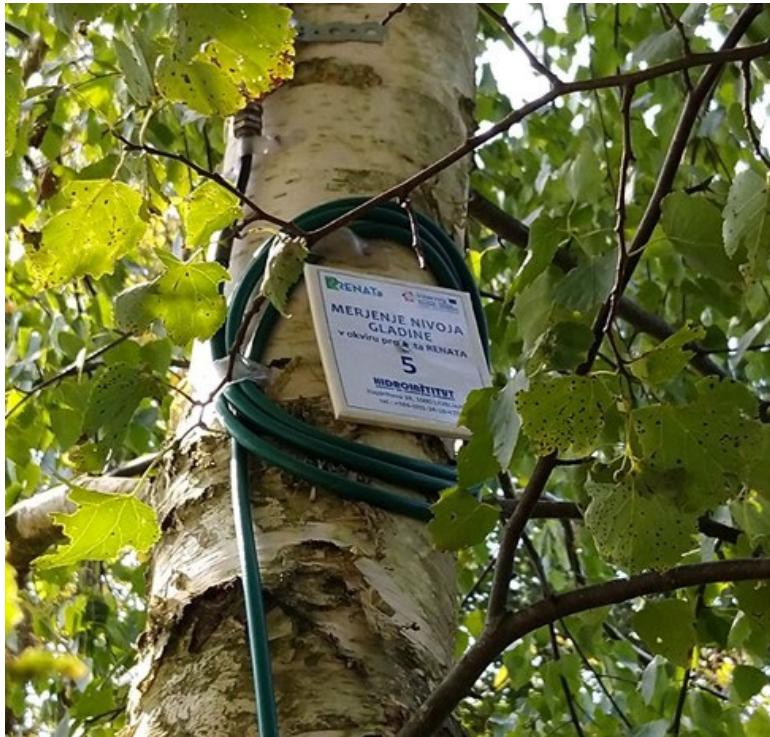
Slika 4: Montaža antene ter označba merilnega mesta na bližnje drevo.

Abbildung 4: Montage der Antenne und Kennzeichnung des Messpunkts an einem nahegelegenen Baum.

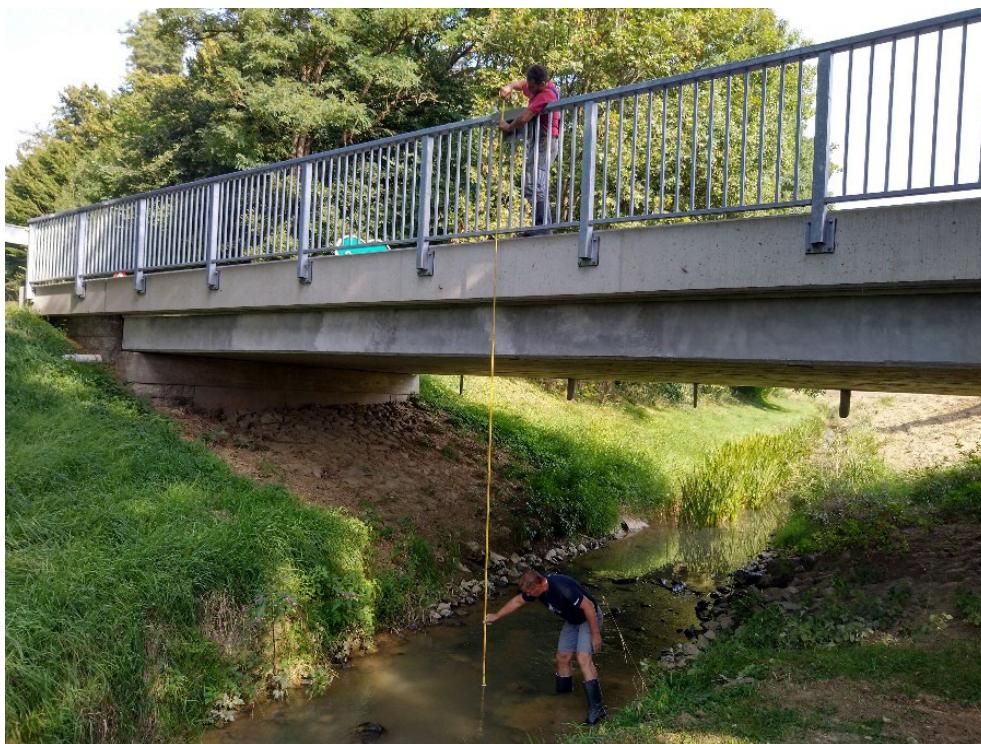
Slika 5: Ročna meritev nivoja gladine od reperske točke z metrom ali z nivelliranjem.

Abbildung 5: Manuelle Wasserstandsmessung mit Maßband oder Nivelliergerät.

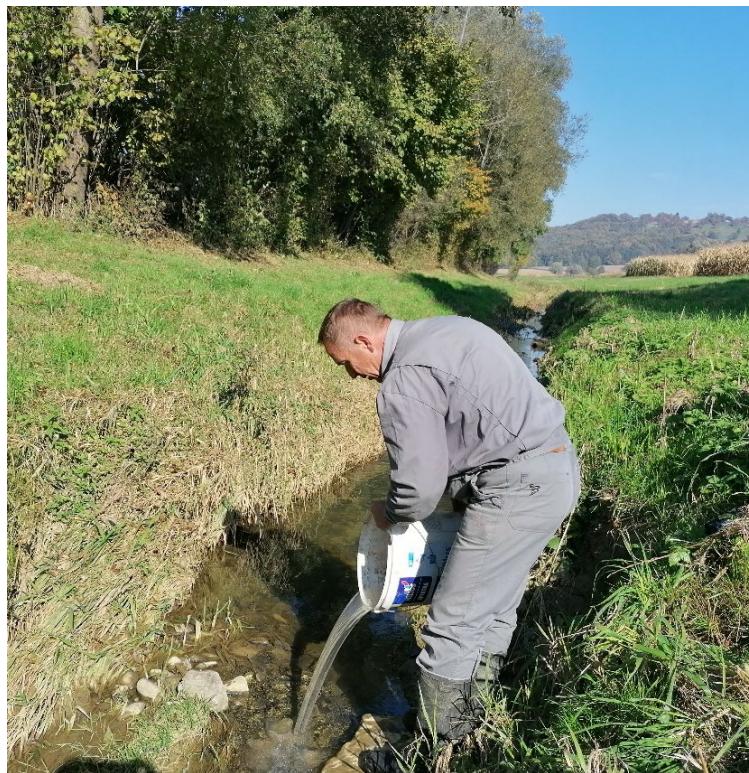
Slika 28: Vnos solne raztopine v potok gorvodno od mesta merjenja koncentracije soli

Abbildung 28: Einleitung einer Salzlösung in einen Bach flussaufwärts der Salzkonzentrationsmessstelle

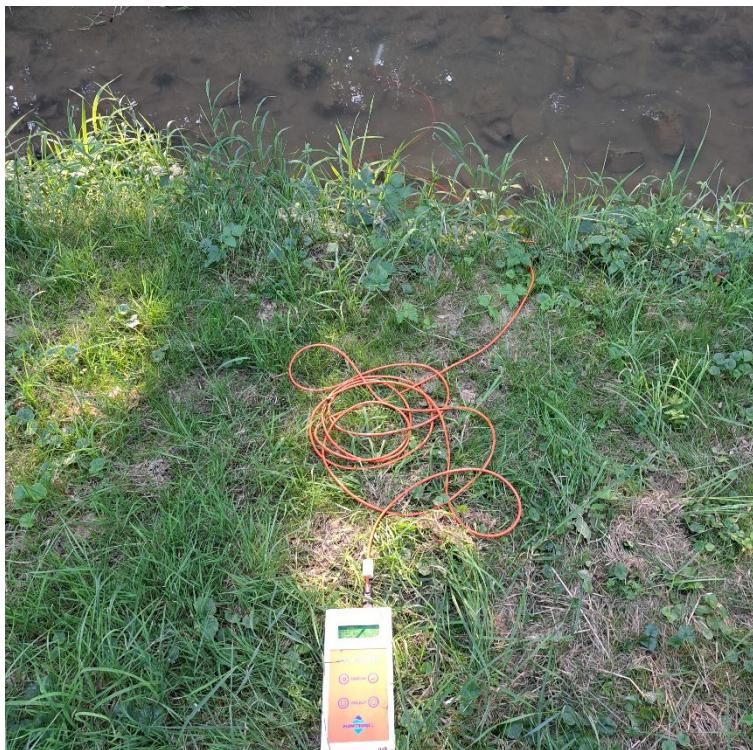
Slika 29: Merjenje pretoka s pomočjo merjenja koncentracije soli v vodi

Abbildung 29: Durchflussmessung durch Messung der Salzkonzentration im Wasser

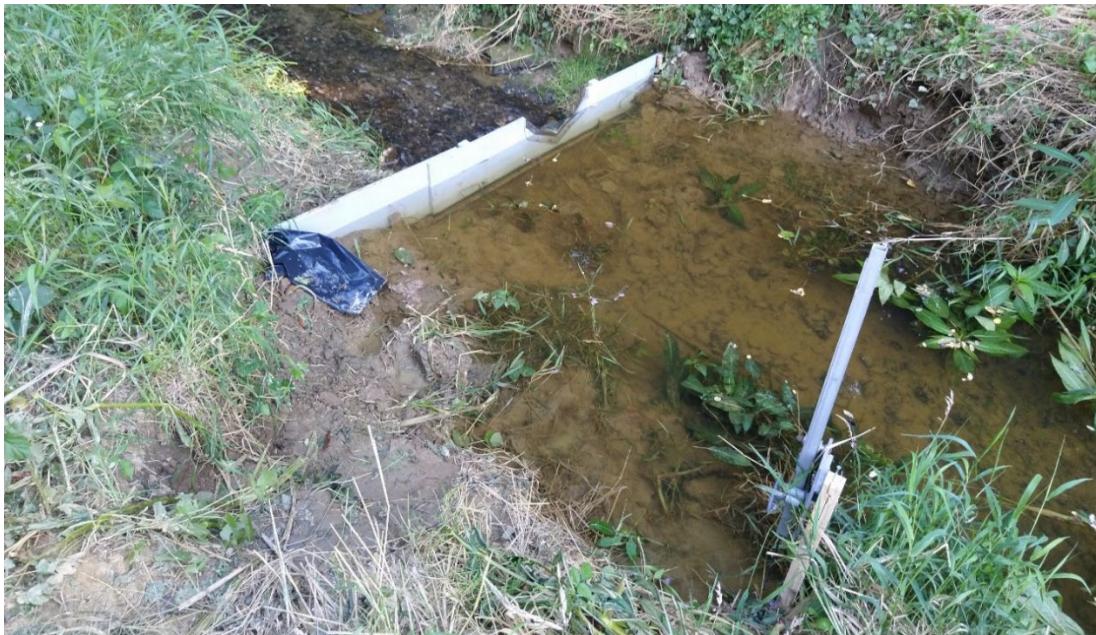
Slika 30: Nameščen tankostenski merski preliv na Kučnici na merilnem mestu 3

Abbildung 30: Installierte dünnwandige Überlaufmessung in der Kutschennitz an der Messstelle 3

Na lokaciji merilnega mesta 3 je bil v času 18. in 19.7. 2022 v profil vodotoka vgrajen tankostenski trikotni merski prevlom, s katerim je možno pri ustreznih hidroloških pogojih, tj. pri stalnem toku, izvesti precej zanesljivo in točno meritev pretoka. Vgradnja tovrstnega merilnika je bila možna zaradi relativno majhne širine in globine vode. Takoj po vgradnji se je za merilnikom začela vzpostavljati zajezba. Meritev nivoja gladine v zajezeni vodi, preko katere se izračuna pretok, je bila nato izvedena v času, ko so se zanesljivo vzpostavili stalni pretočni pogoji. Meritev je bila izvedena v skladu s standardom ISO 1438:2008.

Am Standort der Messstelle 3 wurde am 18. und 19. Juli 2022 ein dünnwandiger, dreieckiger Messschacht in das Fließgewässerprofil eingebaut, der unter geeigneten hydrologischen Bedingungen, d.h. bei konstantem Durchfluss, eine einigermaßen zuverlässige und genaue Durchflussmessung liefern kann. Die Installation dieses Messgeräts wurde durch die relativ geringe Breite und Tiefe des Gewässers ermöglicht. Unmittelbar nach dem Einbau begann sich der Damm hinter dem Messgerät zu bilden. Die Messung des Wasserstandes im aufgestauten Wasser, über die die Durchflussmenge berechnet wird, wurde dann zu einem Zeitpunkt durchgeführt, an dem

stabile Strömungsverhältnisse vorherrschten. Die Messung wurde in Übereinstimmung mit ISO 1438:2008 durchgeführt.
